FICHE Corbel 1

LOCALISATION	
Commune	Corbel
Lieu dit	Chef-lieu
Altitude en m	840
Latitude	45,4291
Longitude	5,8242

CARACTERISTIQUES GENERALES	
Type de point d'eau	bassin
Epoque de construction	moderne
Nom officiel du monument	fontaine du Chef-lieu
Nom d'usage si différent	fontaine à Félicie
Matériaux de construction	Pierre taillée
Toit	non
Matériaux sol	Pierre taillée

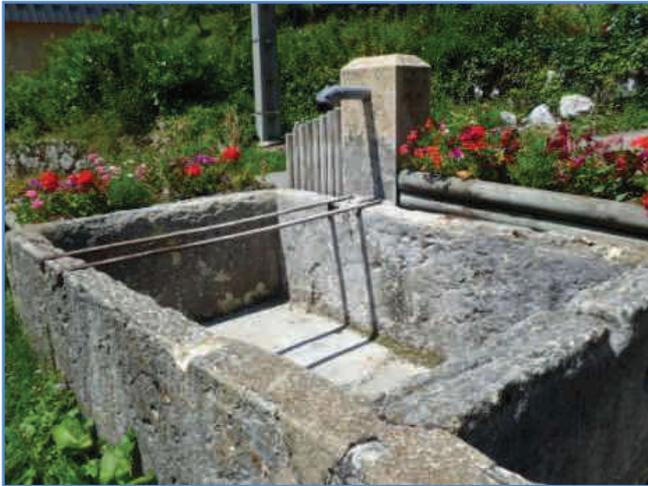
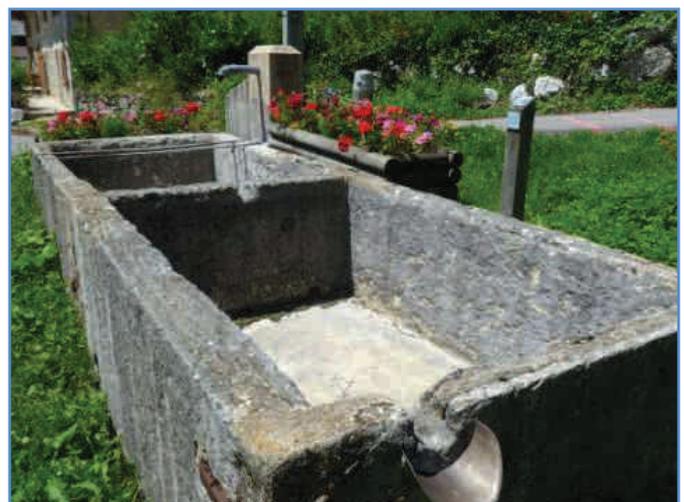
FICHE Corbel 13

Contrôle de l'arrivée d'eau	oui
Débit <i>constant ou saisonnier</i>	aucun
Provenance	réseau
Potabilité	non indiqué
Faune et flore visible aux abords	fleuri
Etat sanitaire apparent	
Aménagements <i>Accès au public, fleurissement ..</i>	
Inscriptions visibles	
Etat apparent du monument	bon
Travaux de restauration prévus	
Intérêt <i>touristique, utilitaire, historique</i>	historique

Alimentation interrompue en raison d'une perte d'étanchéité du bassin. Encore en eau en 2005. Proximité du four à pain (souvent le cas sur la commune) : eau utilisée pour la réalisation de la pâte). En 1999, les bassins de la commune ont fait l'objet d'une rénovation et d'une valorisation (sentier des fontaines). Les bassins répondaient à tous les usages jusqu'à l'arrivée de l'eau courante en 1974.
