Corbel

Fiche n°1

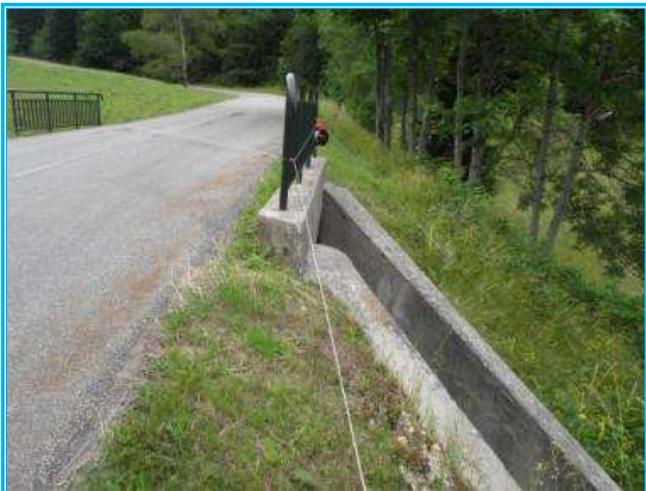
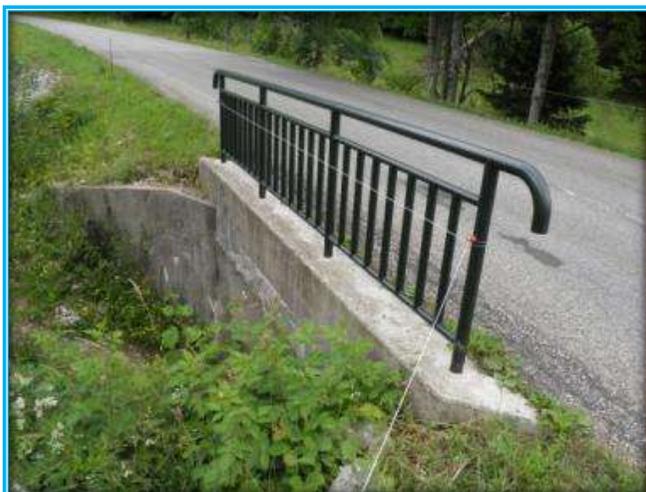
Aménagements <i>(fleurissements, accès au public...)</i>	barrière métallique
Inscriptions visibles	Non
Etat apparent du monument	bon
Intérêt (touristique, utilitaire, historique)	utilitaire

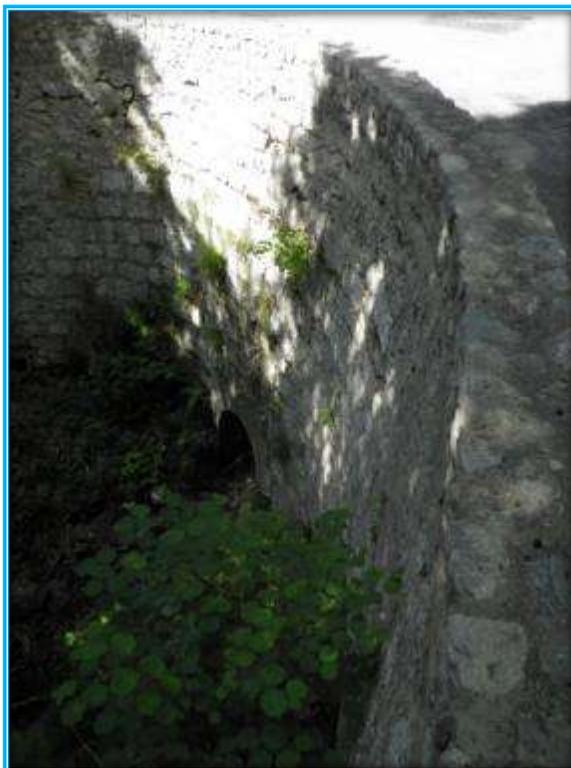
Fiche n°2

Aménagements <i>(fleurissements, accès au public...)</i>	barrière en bois
Inscriptions visibles	Non
Etat apparent du monument	bon
Intérêt (touristique, utilitaire, historique)	utilitaire

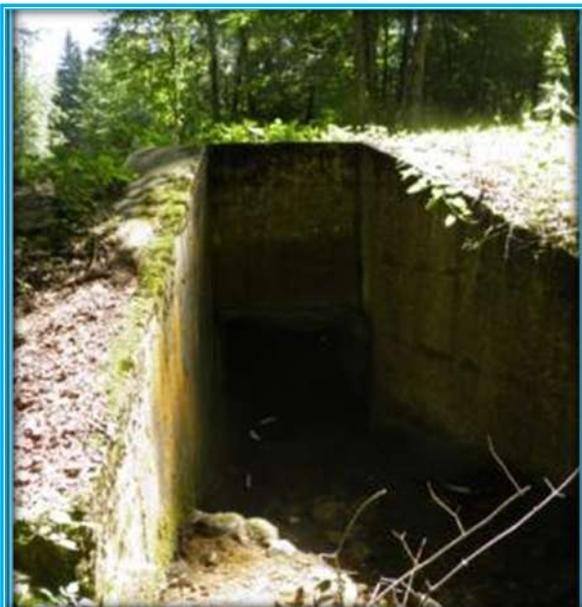
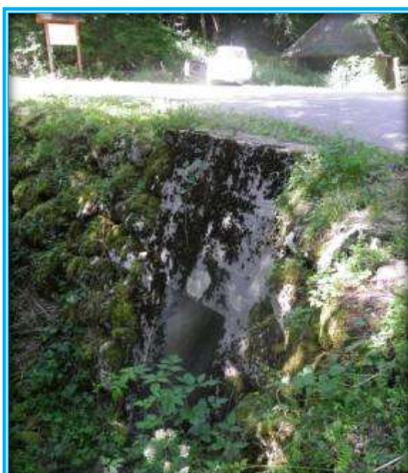
Fiche n°3

Aménagements <i>(fleurissements, accès au public...)</i>	
Inscriptions visibles	Non
Etat apparent du monument	bon
Intérêt (touristique, utilitaire, historique)	utilitaire
