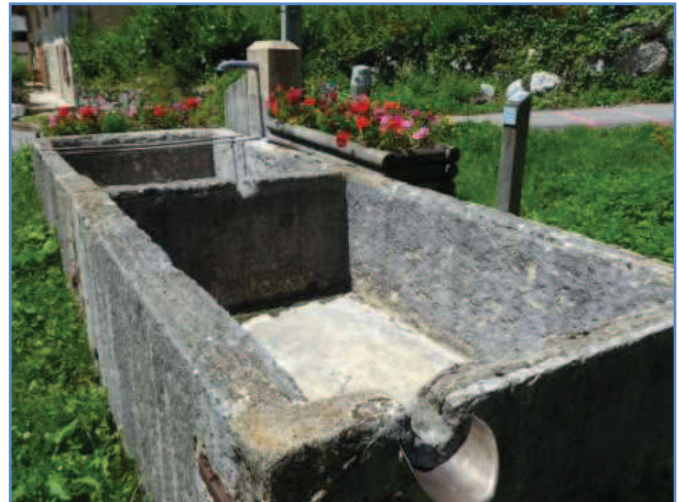
FICHE Corbel 13

Alimentation interrompue en raison d'une perte d'étanchéité du bassin.
Encore en eau en 2005. Proximité du four à pain (souvent le cas sur la commune) : eau utilisée pour la réalisation de la pâte). En 1999, les bassins de la commune ont fait l'objet d'une rénovation et d'une valorisation (sentier des fontaines). Les bassins répondaient à tous les usages jusqu'à l'arrivée de l'eau courante en 1974.

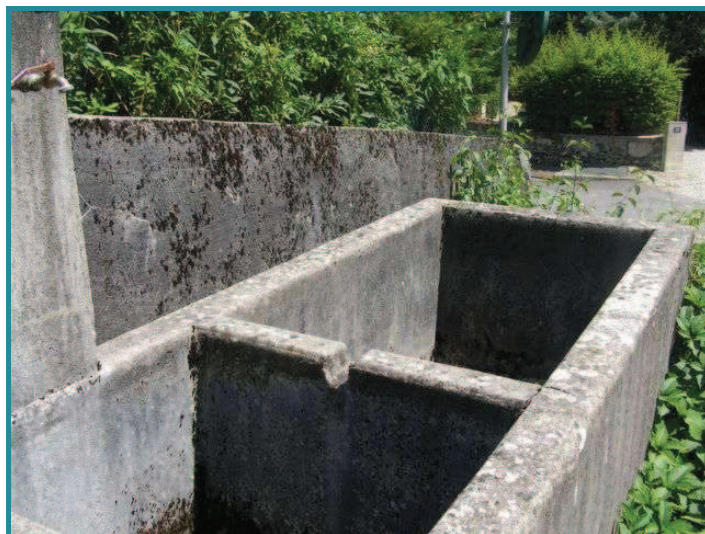
FICHE Crolles 3

ce bassin n'est plus en eau
