FICHE Saint Vincent de Mercuze 1

FICHE DE RECENSEMENT DES POINTS D'EAU ACCESSIBLES AU PUBLIC EN CHARTREUSE

Mai-Juin 2011

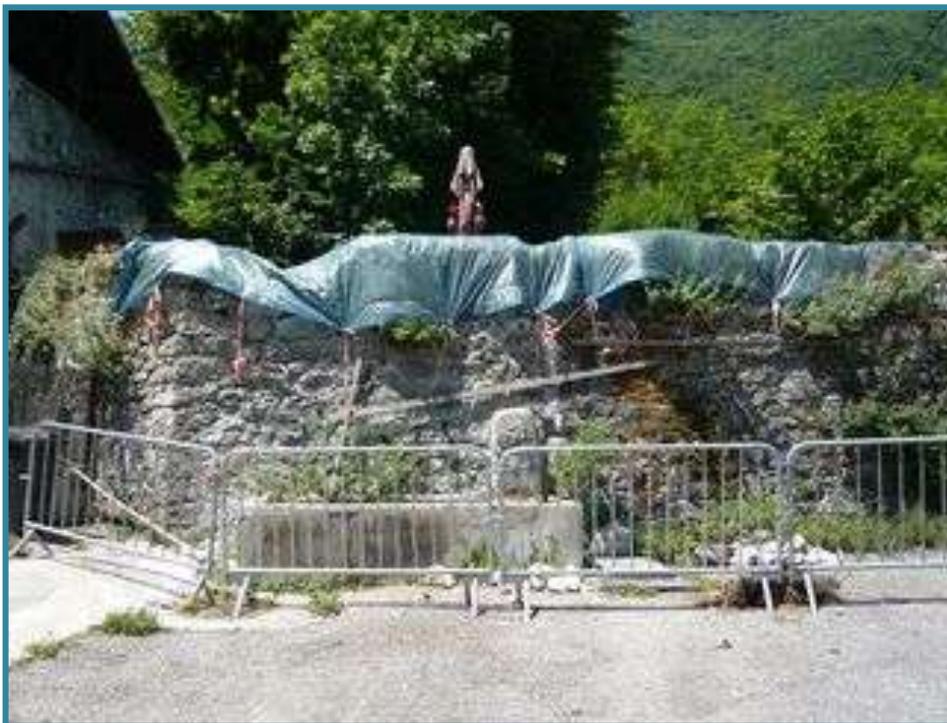
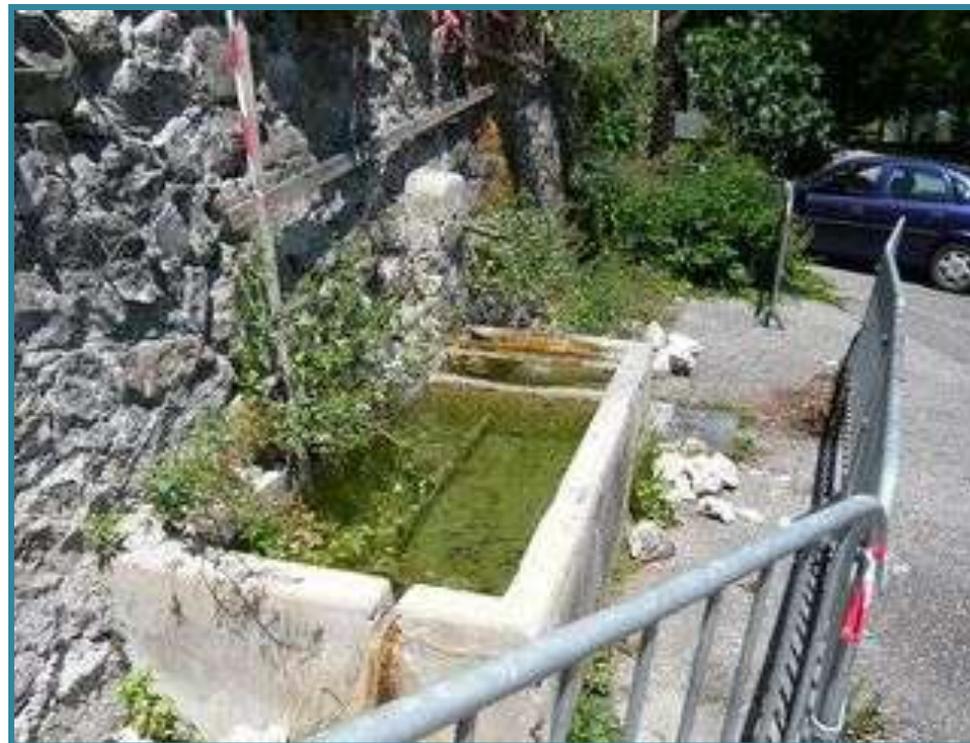
FICHE Saint Vincent de Mercuze 12

Contrôle de l'arrivée d'eau	non
Débit <i>constant ou saisonnier</i>	constant
Provenance	réseau communal
Potabilité	non indiqué mais l'eau est consommée
Faune et flore visible aux abords	plantes grimpantes
Etat sanitaire apparent	moyen (plantes envahissantes) bon
Aménagements <i>Accès au public, fleurissement ..</i>	barrières interdisant l'accès au bassin
Inscriptions visibles	
Etat apparent du monument	mauvais
Travaux de restauration prévus	
Intérêt <i>touristique, utilitaire, historique</i>	pour l'instant, le public n'a pas accès au bassin

le mur contre lequel est situé le bassin semble menacer de s'effondrer, des barrières ont été mises en place par mesure de sécurité. Nous ne savons pas si le bassin va être déplacé, restauré en même temps que le mur ou supprimé.
