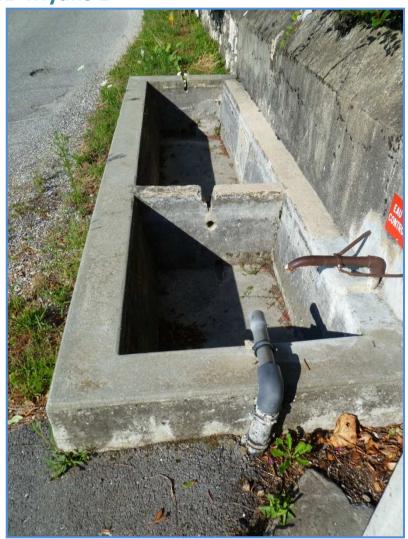
LOCALISATION		
LOCALISATION		
Commune	Myans	
Lieu dit	Pierre Hachée	
Altitude en m	330	
Latitude	45,5069	
Longitude	5,9819

CARACTERISTIQUES GENERALES	
Type de point d'eau	bassin
Epoque de construction	contemporain
Nom officiel du monument	
Nom d'usage si différent	fontana pourria
Matériaux de construction	béton
Toit	non
Matériaux sol	béton

CARACTERISTIQUES DETAILLEES		
Contrôle de l'arrivée d'eau	non	
Débit	aucun	
constant ou saisonnier		
Provenance		
Potabilité	indication eau non controlée	
Faune et flore visible aux abords		
Etat sanitaire apparent		
Aménagements		
Accès au public, fleurissement		
Inscriptions visibles		
Etat apparent du monument	bon	
Travaux de restauration prévus		
Intérêt		
touristique, utilitaire, historique

Les bassins encore en eau sont rares dans la commune. Beaucoup ont été détruits ou alors sont situés sur des propriétés privées.

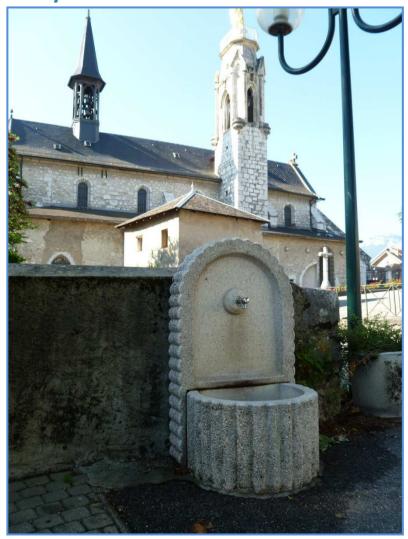
LOCALISATION		
Commune	Myans	
Lieu dit	Caspienne	
Altitude en m	350	
Latitude	45,5101	
Longitude	5,9817

CARACTERISTIQUES GENERALES	
Type de point d'eau	bassin
Epoque de construction	contemporain
Nom officiel du monument	
Nom d'usage si différent	
Matériaux de construction	béton
Toit	contre une façade
Matériaux sol	béton

CARACTERISTIQUES DETAILLEES	
Contrôle de l'arrivée d'eau	oui
Débit	aucun
constant ou saisonnier	
Provenance	
Potabilité	non indiqué
Faune et flore visible aux abords	fleuri
Etat sanitaire apparent	
Aménagements	
Accès au public, fleurissement	
Inscriptions visibles	1918
Etat apparent du monument	bon
Travaux de restauration prévus	
Intérêt	historique
touristique, utilitaire, historique

Les bassins encore en eau sont rares dans la commune. Beaucoup ont été détruits ou alors sont situés sur des propriétés privées. C'est le cas de celui-ci (photo prise depuis la voie publique).

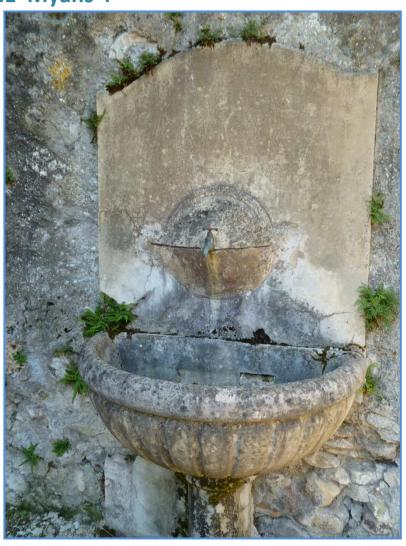
LOCALISATION	
Commune	Myans
Lieu dit	Place Notre Dame de Myans
Altitude en m	340
Latitude	45,5149
Longitude	5,9871

CARACTERISTIQUES GENERALES	
Type de point d'eau	Point d'eau
Epoque de construction	contemporain
Nom officiel du monument	
Nom d'usage si différent	
Matériaux de construction	pierre taillée
Toit	non
Matériaux sol	pierre taillée

CARACTERISTIQUES DETAILLEES	
Contrôle de l'arrivée d'eau	oui
Débit	pérenne
constant ou saisonnier	
Provenance	réseau
Potabilité	non indiqué mais l'eau est
	consommée
Faune et flore visible aux abords	
Etat sanitaire apparent	bon
Aménagements	
Accès au public, fleurissement	
Inscriptions visibles	
Etat apparent du monument	bon
Travaux de restauration prévus	
Intérêt	utilitaire
touristique, utilitaire, historique

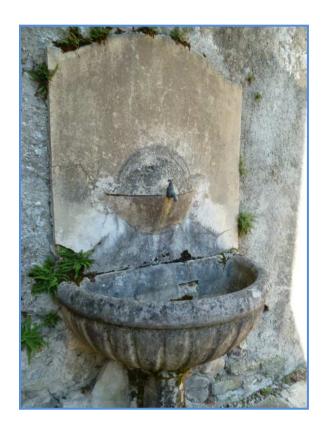
LOCALISATION			
Commune	Myans		
Lieu dit	Notre Dame de Myans		
Altitude en m	340		
Latitude	45,5145		
Longitude	5,9876

CARACTERISTIQUES GENERALES		
Type de point d'eau	bénitier	
Epoque de construction	contemporain	
Nom officiel du monument		
Nom d'usage si différent		
Matériaux de construction	béton	
Toit	contre l'église	
Matériaux sol	béton

CARACTERISTIQUES DETAILLEES		
Contrôle de l'arrivée d'eau	oui	
Débit	aucun	
constant ou saisonnier		
Provenance		
Potabilité	non indiqué	
Faune et flore visible aux abords		
Etat sanitaire apparent		
Aménagements		
Accès au public, fleurissement		
Inscriptions visibles		
Etat apparent du monument	bon	
Travaux de restauration prévus		
Intérêt	historique	
touristique, utilitaire, historique
