Saint Pierre d'Entremont

Fiche n°1

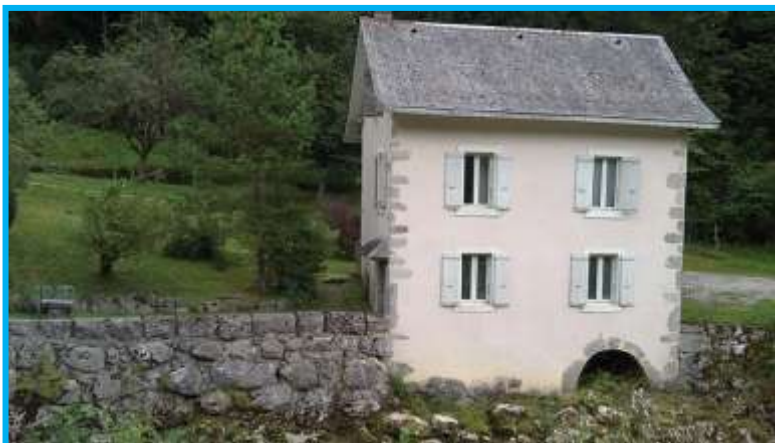
Élément hydrologique à proximité (type et nom)	non apparent
Inscriptions visibles	
Etat apparent du monument	bon
Intérêt (touristique, utilitaire, historique)	historique

Domaine privé. La partie en sous-sol du moulin n'a pas été dégagée. Le moulin comporte deux bâtiments (l'un peu en retrait du cozon et l'autre au bord).

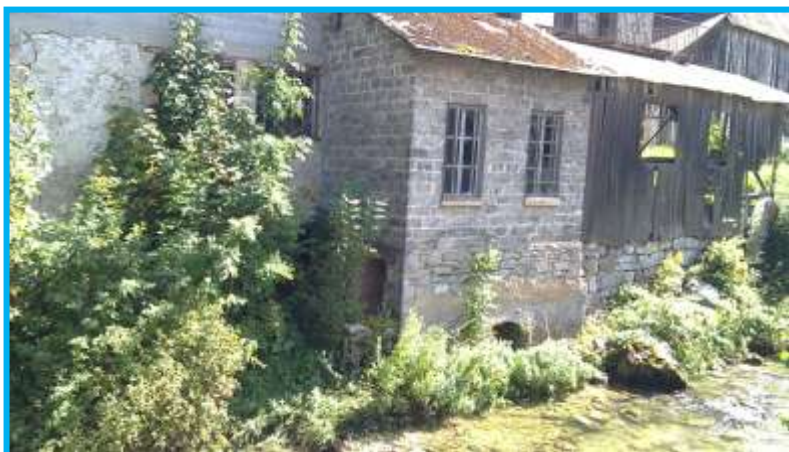
Fiche n°2

Élément hydrologique à proximité (type et nom)	canal sur guiers vif
Inscriptions visibles	
Etat apparent du monument	mauvais (vétuste)
Intérêt (touristique, utilitaire, historique)	historique

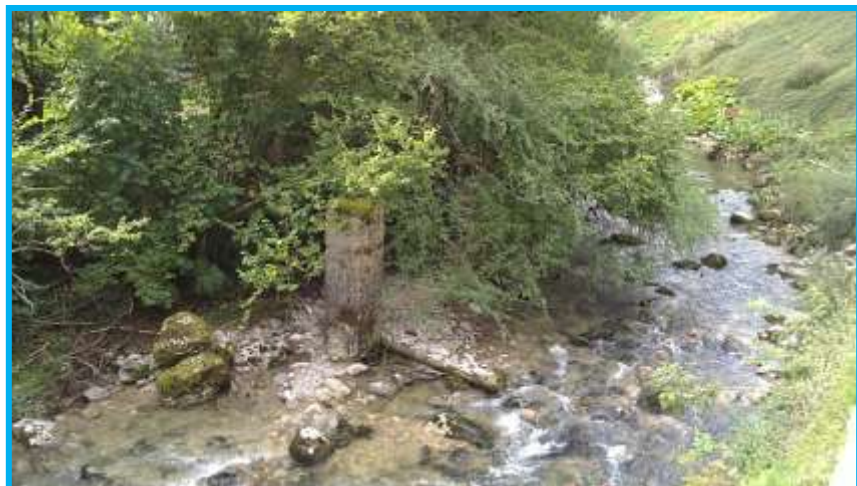
Fiche n°4

Élément hydrologique à proximité (type et nom)	bief sur le cozon
Inscriptions visibles	
Etat apparent du monument	mauvais (ruines)
Intérêt (touristique, utilitaire, historique)

reste deux supports en pierre

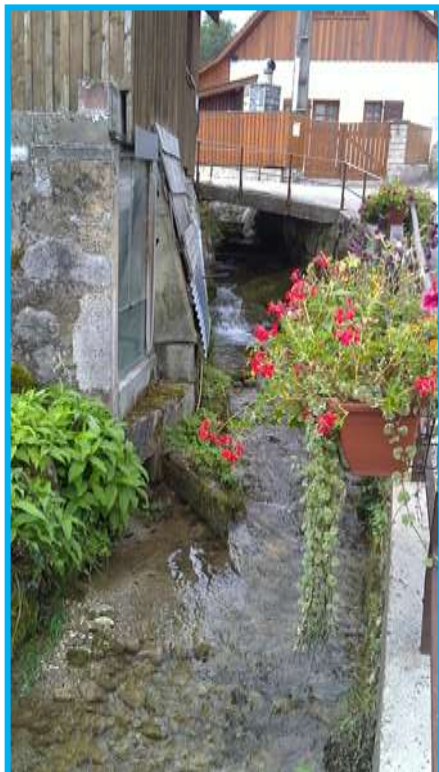
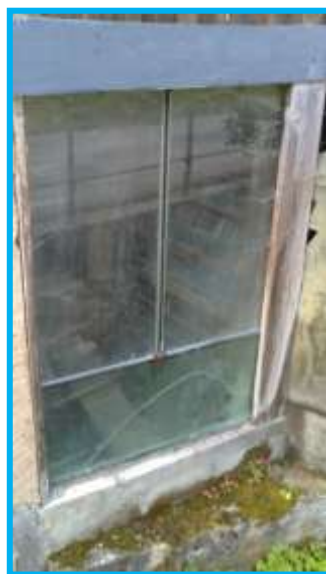
Fiche n°5

Élément hydrologique à proximité (type et nom)	canal sur l'Ivernon
Inscriptions visibles	
État apparent du monument	bon
Intérêt (touristique, utilitaire, historique)	historique

La roue à aube est mise en évidence et protégée par une vitre en plastique. Doit probablement servir pour des démonstrations

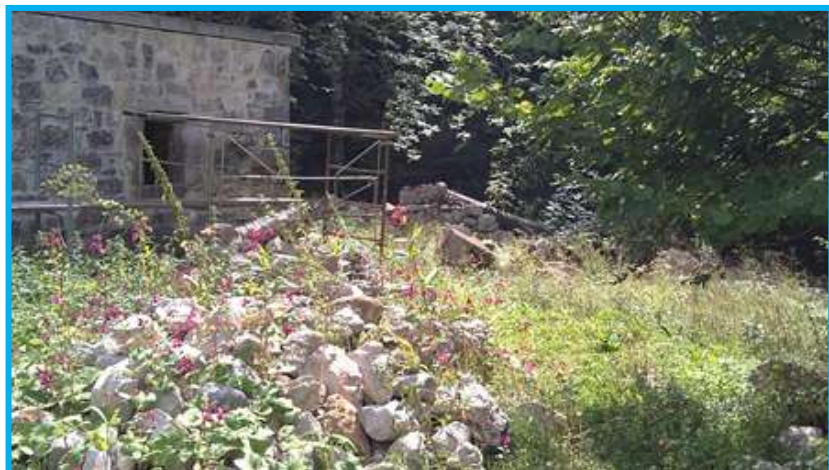
Fiche n°7

Élément hydrologique à proximité (type et nom)	canal sur Guiers vif
Inscriptions visibles	
Etat apparent du monument	mauvais
Intérêt (touristique, utilitaire, historique)	historique

domaine privé. Ruines en réhabilitation
