Entremont le Vieux

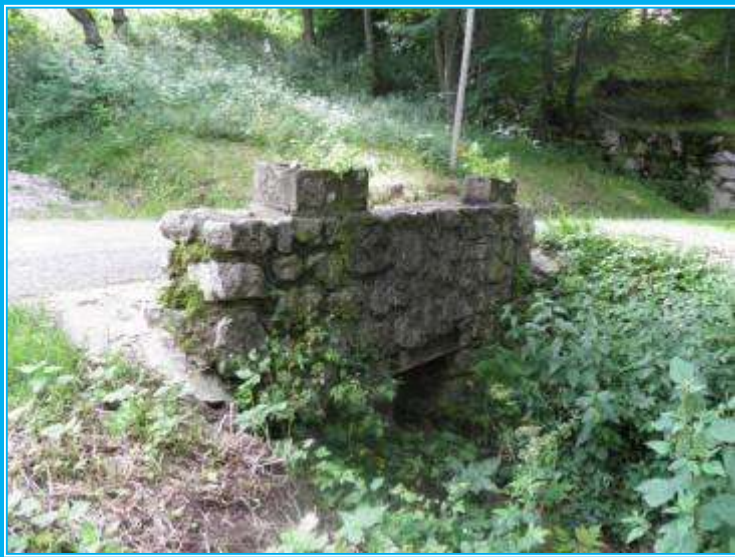
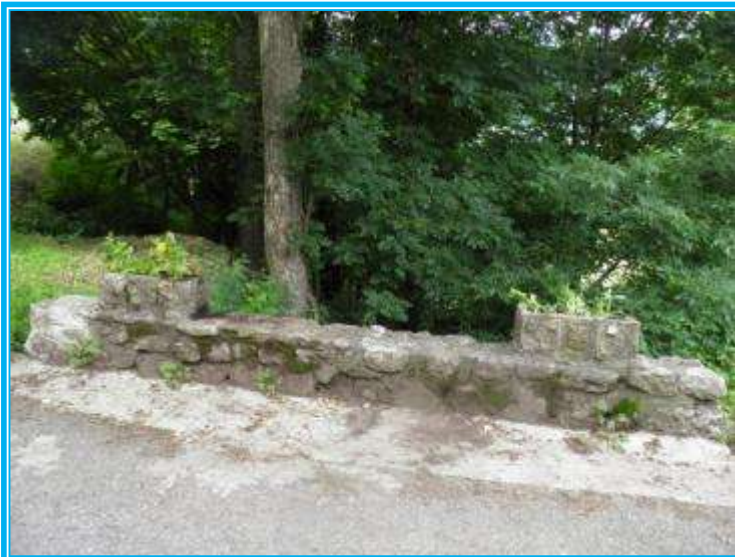
Fiche n°1

Aménagements <i>(fleurissements, accès au public...)</i>	Parapet (pierre), fleurissement
Inscriptions visibles	Drapeaux de la Savoie gravés sur les bacs à fleurs
Etat apparent du monument	bon
Intérêt (touristique, utilitaire, historique)	utilitaire touristique

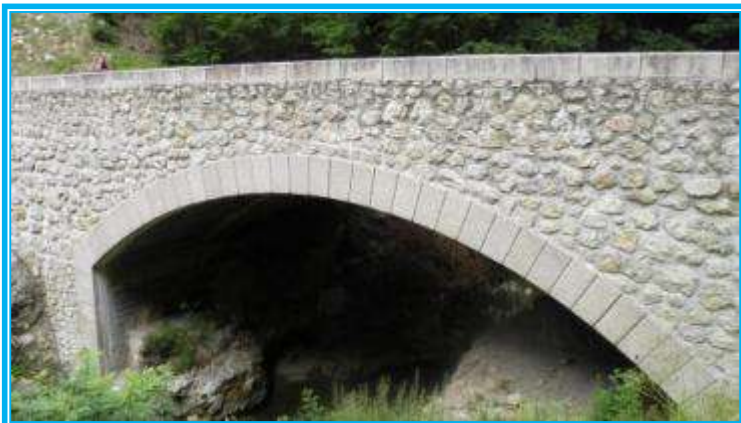
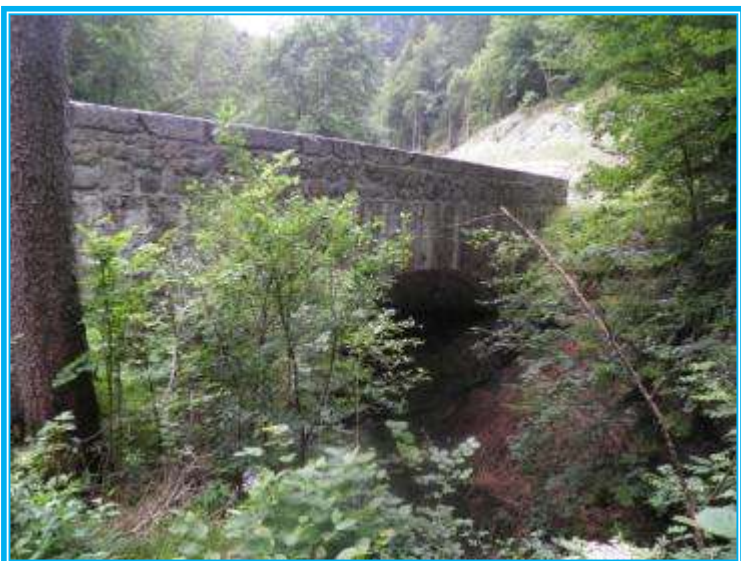
Fiche n°2

Aménagements <i>(fleurissements, accès au public...)</i>	Parapet (pierre), banc, sentier pédestre
Inscriptions visibles	Non
Etat apparent du monument	bon
Intérêt (touristique, utilitaire, historique)	utilitaire, touristique

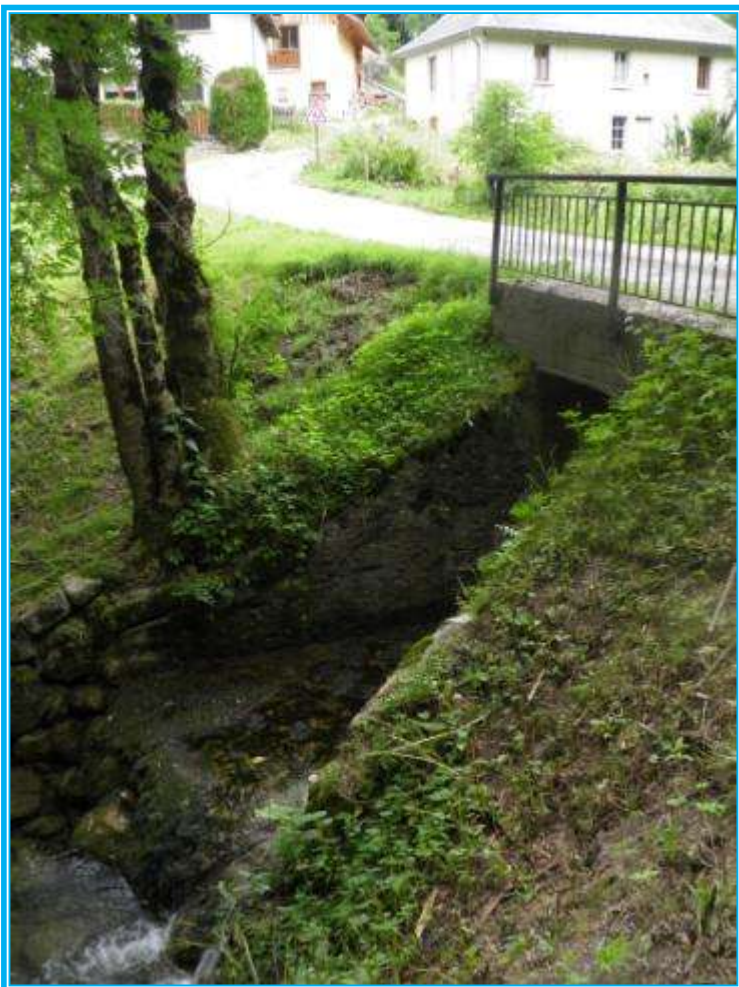
Fiche n°3

Aménagements <i>(fleurissements, accès au public...)</i>	barrière métallique, sentier pédestre
Inscriptions visibles	Non
Etat apparent du monument	bon
Intérêt (touristique, utilitaire, historique)	utilitaire

L'endroit très peu entretenu donc le pont est difficile d'accès.

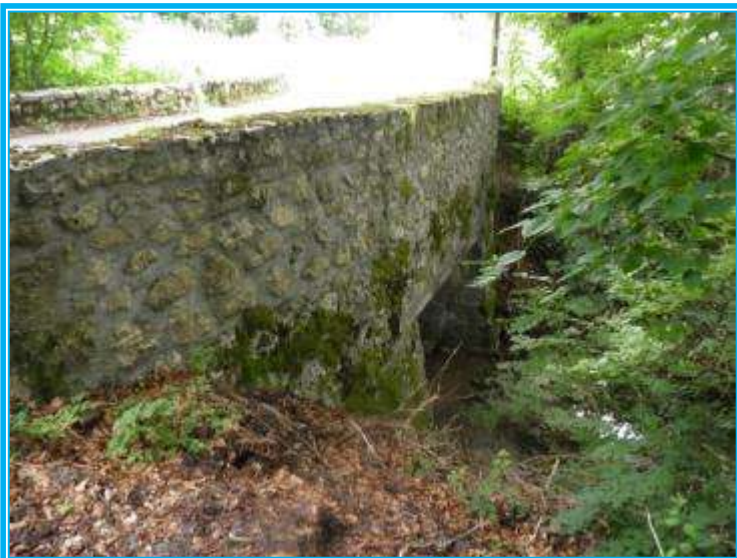
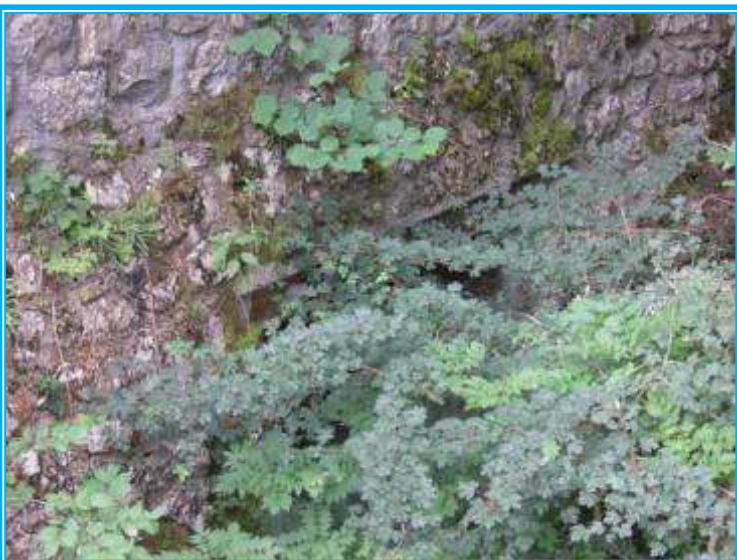
Fiche n°4

Aménagements <i>(fleurissements, accès au public...)</i>	Parapet (pierre), sentier pédestre
Inscriptions visibles	Non
Etat apparent du monument	bon
Intérêt (touristique, utilitaire, historique)	utilitaire

L'endroit très peu entretenu donc le pont est difficile d'accès.

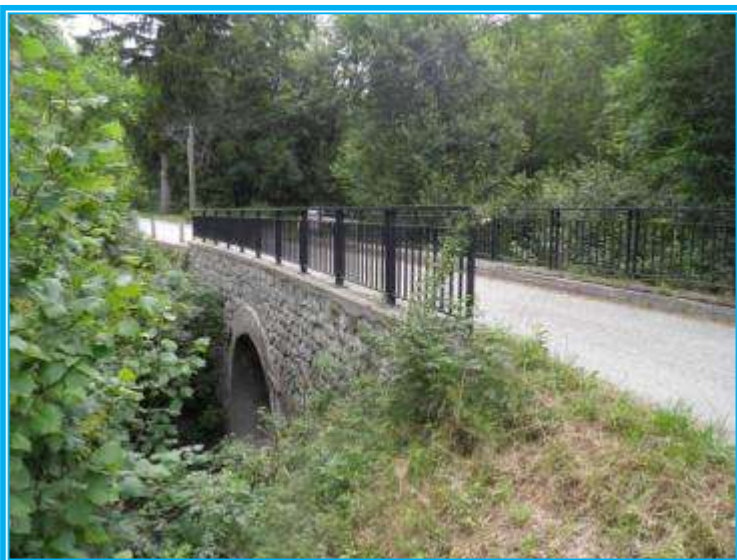
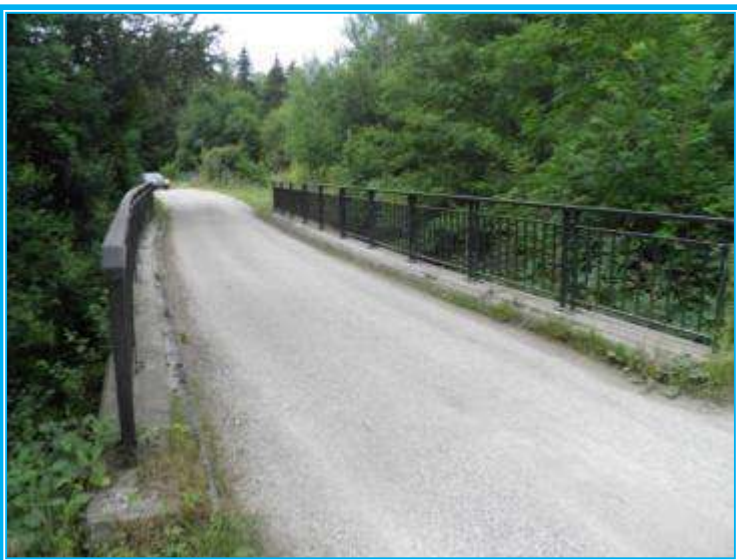
Fiche n°5

Aménagements <i>(fleurissements, accès au public...)</i>	barrière métallique, sentier pédestre
Inscriptions visibles	Non
Etat apparent du monument	bon
Intérêt (touristique, utilitaire, historique)	utilitaire, touristique

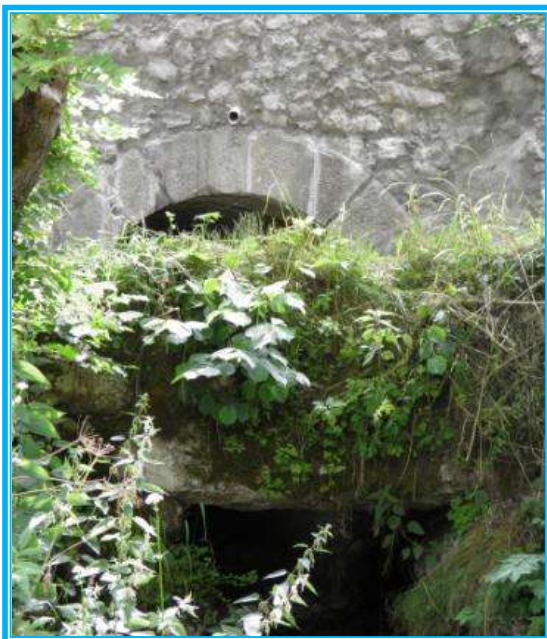
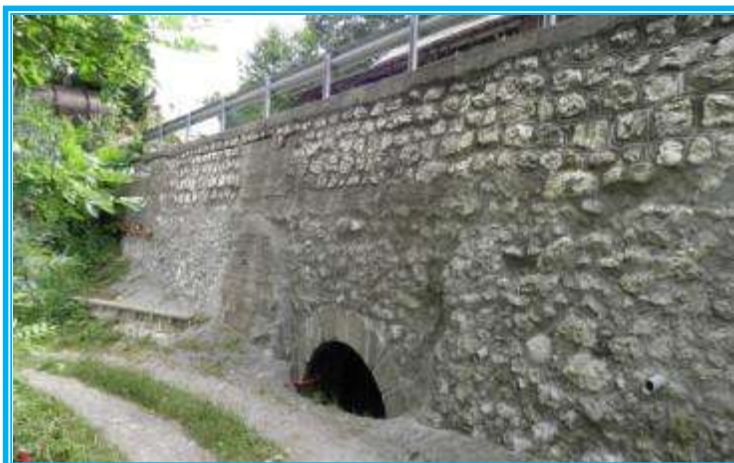
Fiche n°6

Aménagements <i>(fleurissements, accès au public...)</i>	barrière métallique, sentier pédestre, parking
Inscriptions visibles	Non
Etat apparent du monument	moyen
Intérêt (touristique, utilitaire, historique)	historique, touristique, utilitaire

Il faut passer par derrière (au fond du parking) pour voir ce pont. Le pont de 1809 est celui en pierre qui passe sous le sentier. Il a été consolidé par un autre pont (voûté en béton et maçonnerie) lorsque la D912 a été construite au 20ème siècle.

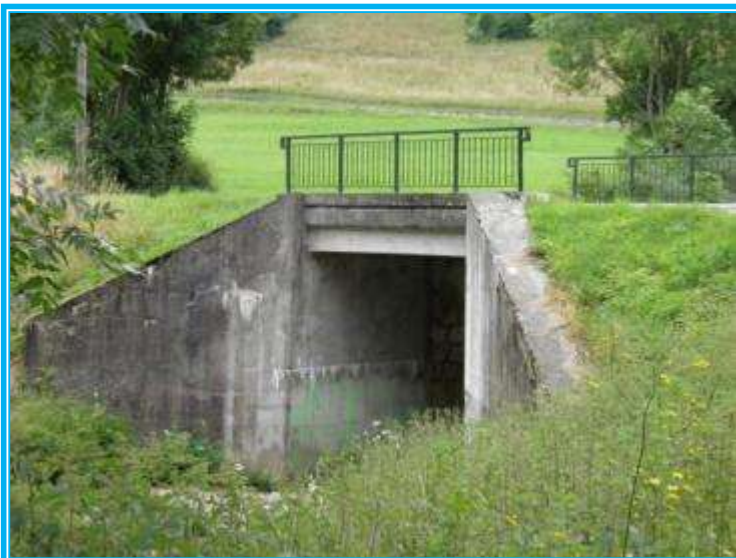
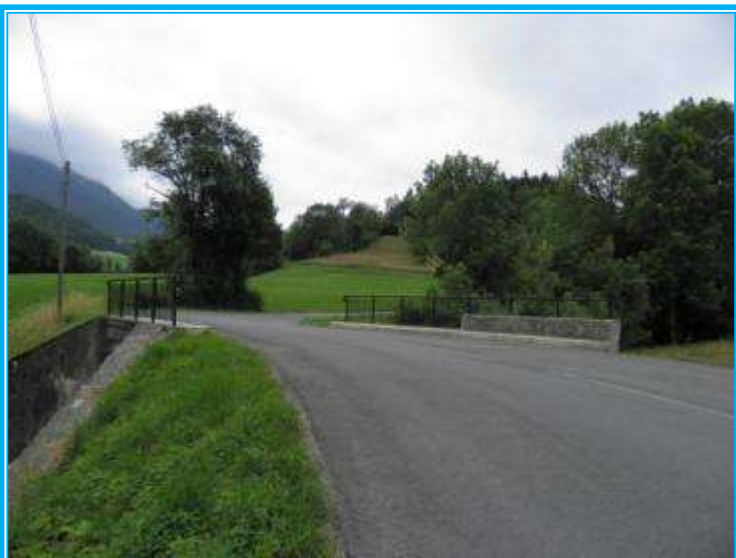
Fiche n°7

Aménagements (fleurissements, accès au public...)	Trottoir, barrière métallique
Inscriptions visibles	Non
Etat apparent du monument	bon
Intérêt (touristique, utilitaire, historique)	utilitaire

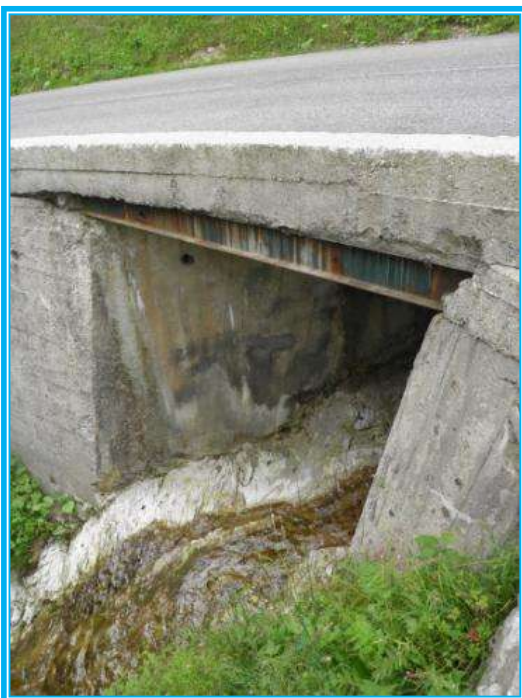
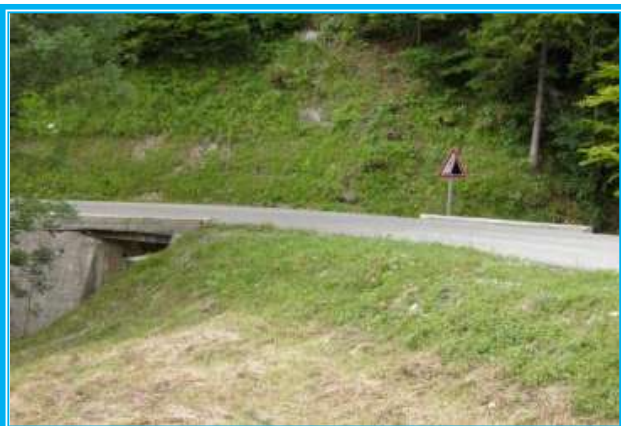
Fiche n°8

Aménagements <i>(fleurissements, accès au public...)</i>	
Inscriptions visibles	Non
Etat apparent du monument	bon
Intérêt (touristique, utilitaire, historique)	utilitaire

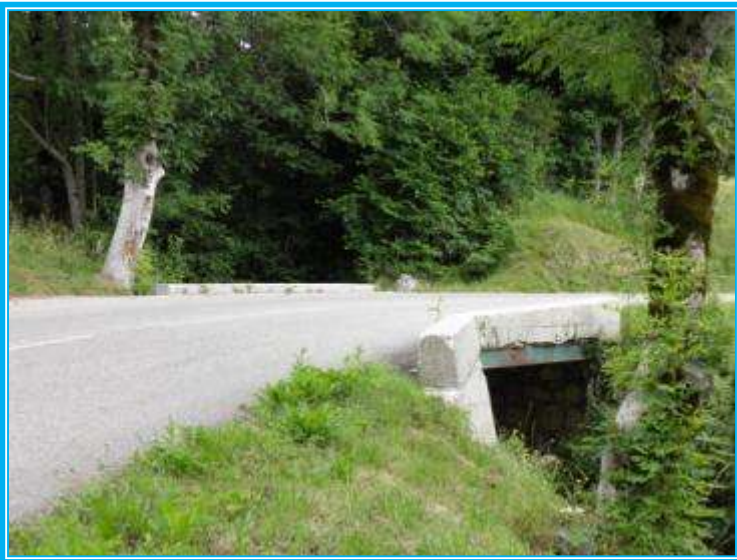
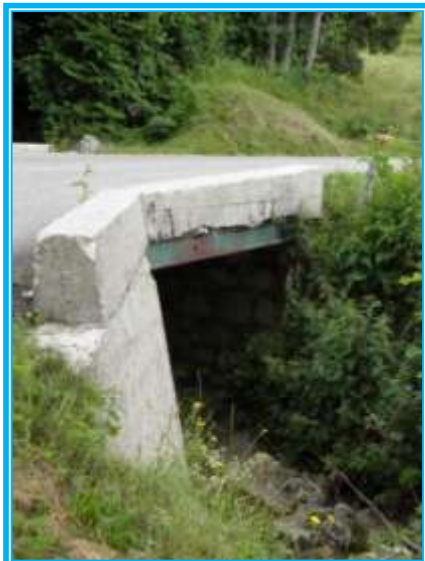
Fiche n°9

Aménagements <i>(fleurissements, accès au public...)</i>	
Inscriptions visibles	Non
Etat apparent du monument	bon
Intérêt (touristique, utilitaire, historique)	utilitaire

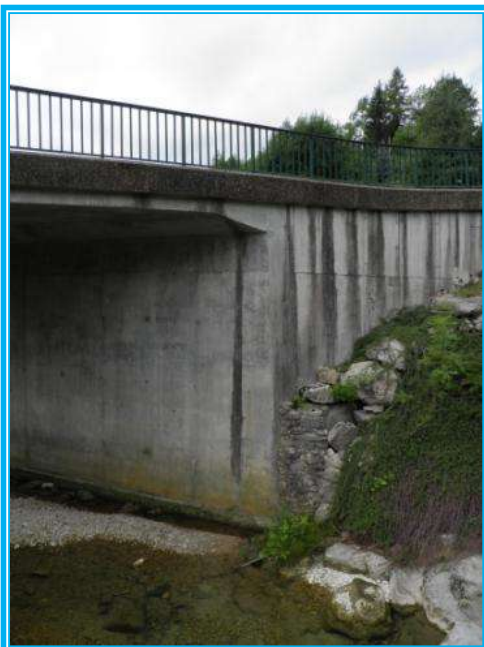
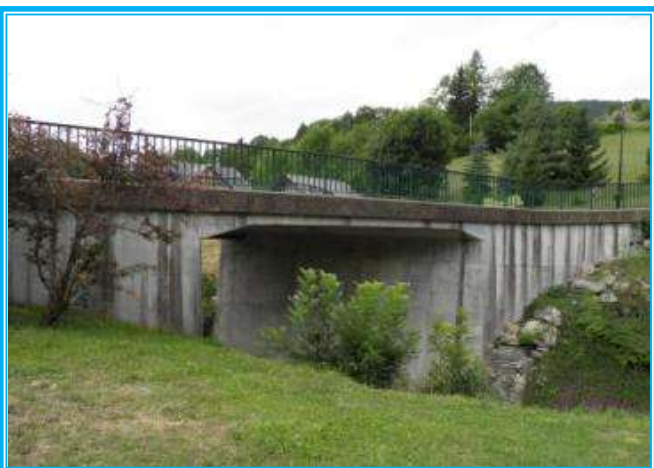
Fiche n°10

Aménagements <i>(fleurissements, accès au public...)</i>	Panneau de signalisation du cours d'eau, trottoir, banc, sentier pédestre, parking, parc, camping
Inscriptions visibles	Non
Etat apparent du monument	bon
Intérêt (touristique, utilitaire, historique)	utilitaire

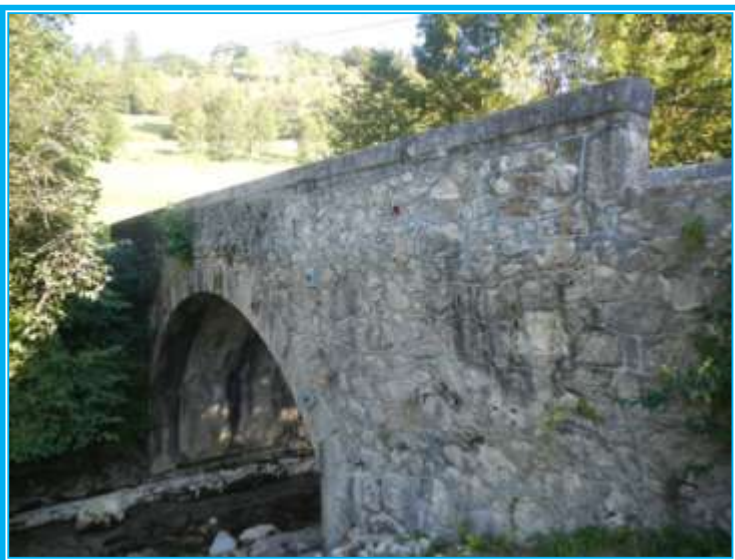
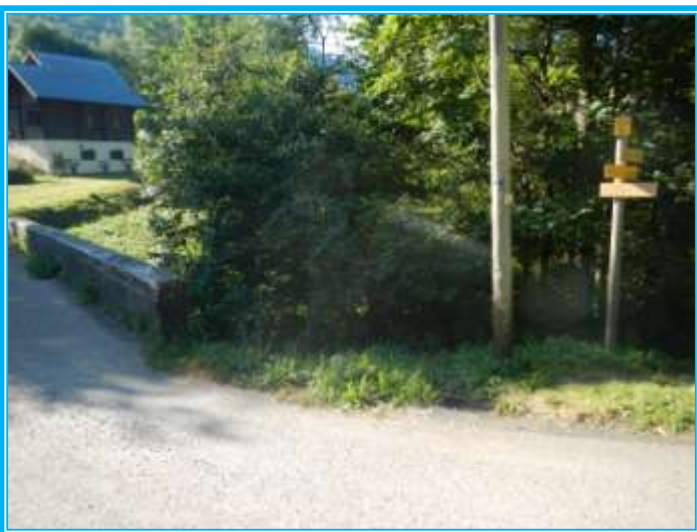
Fiche n°11

Aménagements <i>(fleurissements, accès au public...)</i>	
Inscriptions visibles	
Etat apparent du monument	moyen
Intérêt (touristique, utilitaire, historique)	utilitaire, historique

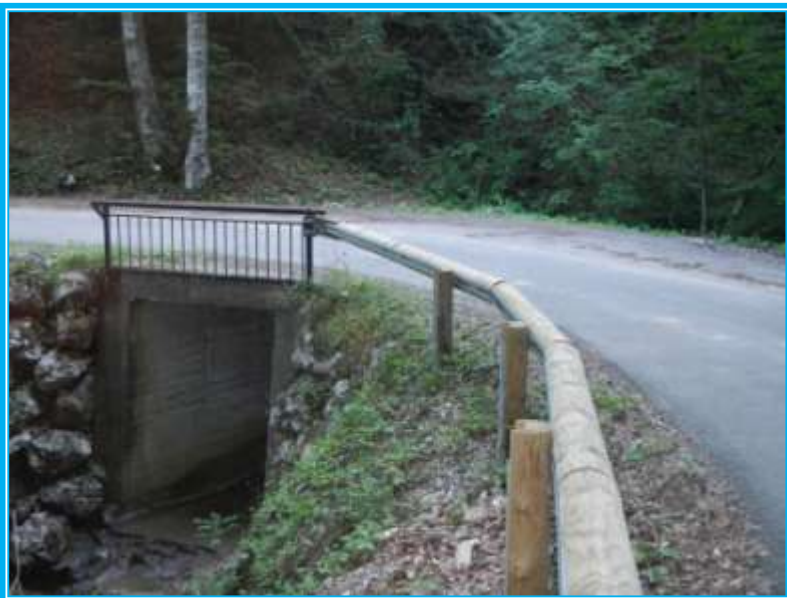
Fiche n°12

Aménagements <i>(fleurissements, accès au public...)</i>	barrière métallique, trottoir
Inscriptions visibles	
Etat apparent du monument	bon
Intérêt (touristique, utilitaire, historique)	utilitaire

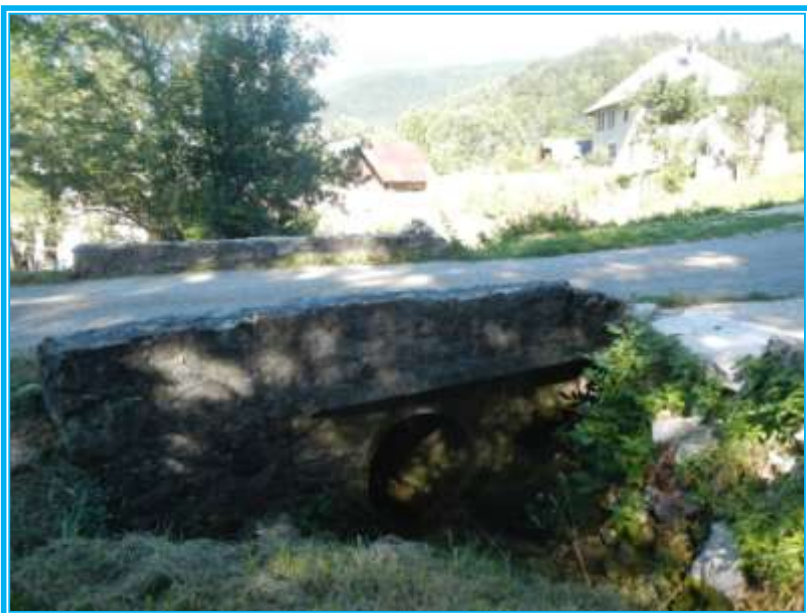
Fiche n°13

Aménagements <i>(fleurissements, accès au public...)</i>	
Inscriptions visibles	
Etat apparent du monument	mauvais
Intérêt (touristique, utilitaire, historique)	utilitaire

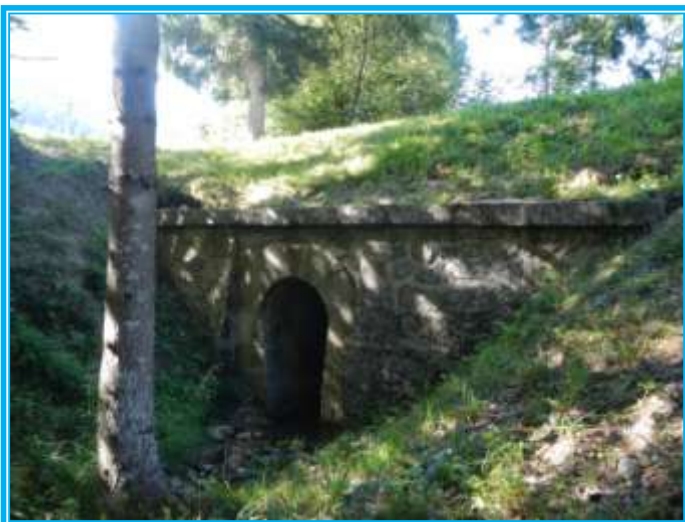
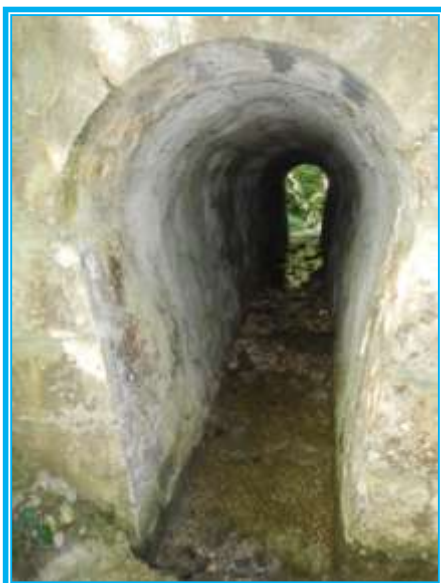
Fiche n°14

Aménagements <i>(fleurissements, accès au public...)</i>	
Inscriptions visibles	
Etat apparent du monument	bon
Intérêt (touristique, utilitaire, historique)	utilitaire

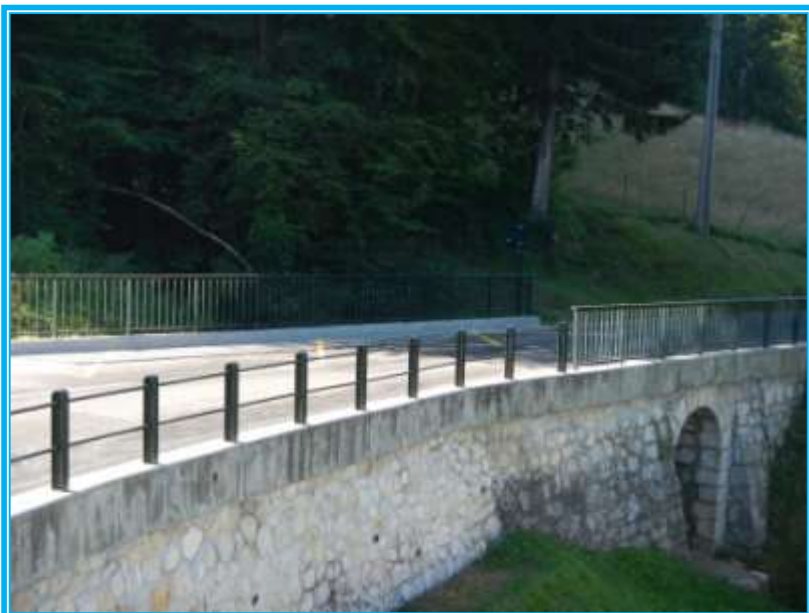
Fiche n°15

Aménagements (fleurissements, accès au public...)	barrière métallique
Inscriptions visibles	
Etat apparent du monument	bon
Intérêt (touristique, utilitaire, historique)	utilitaire
