Meylan

Fiche n°1

Type d'ouvrage	Pont
Nom du monument	
Franchissement	torrent du gamond
Epoque de construction	21ème siècle
Méthode de construction	pont à poutre
Matériaux de construction	béton

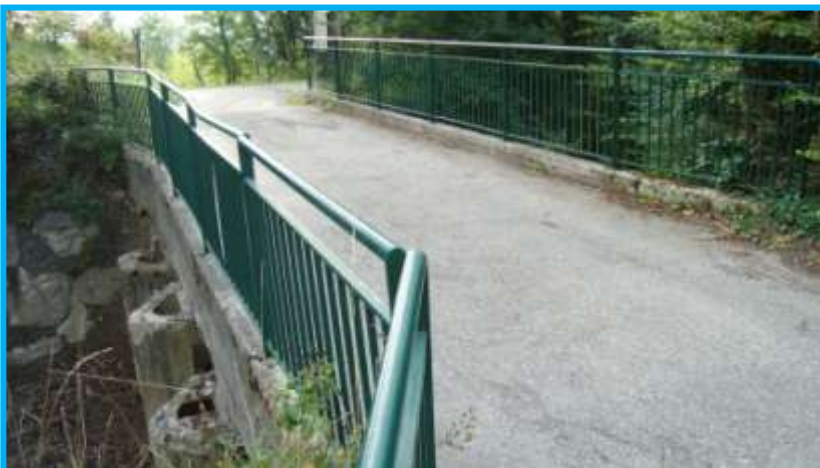
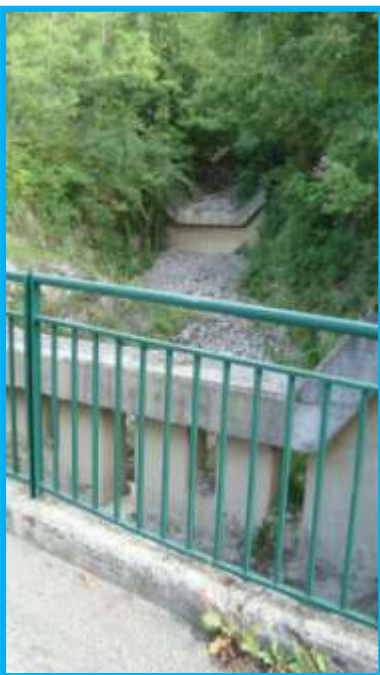
Aménagements <i>(fleurissements, accès au public...)</i>	barrière métallique
Inscriptions visibles	
Etat apparent du monument	bon
Intérêt (touristique, utilitaire, historique)	utilitaire

Deux seuils en amont sont construits pour diminuer la vitesse d'écoulement
