Saint Cassin

Fiche n°1

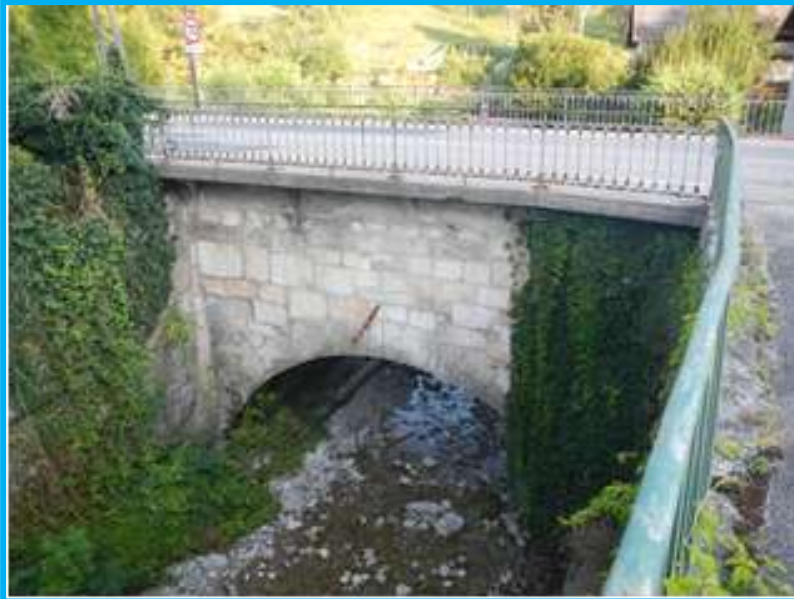
Aménagements <i>(fleurissements, accès au public...)</i>	Panneau signalisation "Eaux du lac du bourget"
Inscriptions visibles	
Etat apparent du monument	bon
Intérêt (touristique, utilitaire, historique)	utilitaire

Il y a deux ponts côte à côte

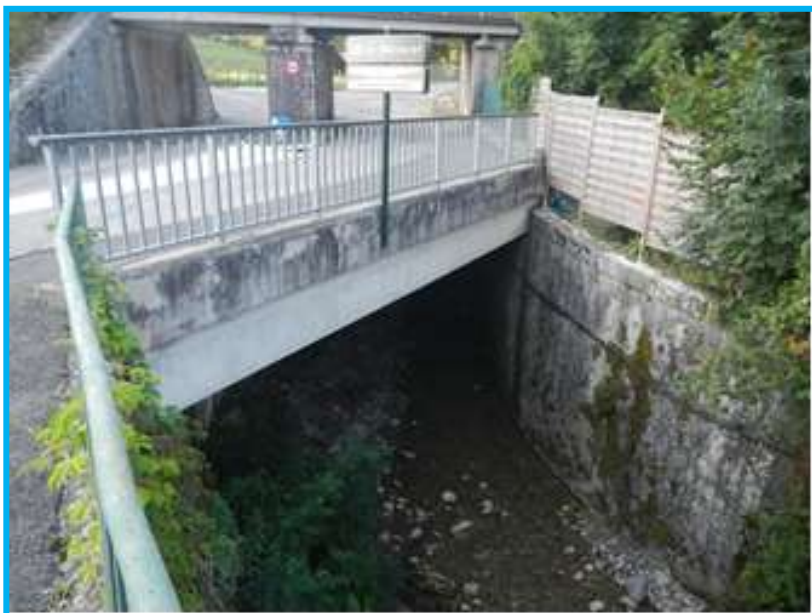
Fiche n°2

Aménagements <i>(fleurissements, accès au public...)</i>	Panneau signalisation "Eaux du lac du bourget"
Inscriptions visibles	
Etat apparent du monument	bon
Intérêt (touristique, utilitaire, historique)	utilitaire

Il y a deux ponts côte à côte

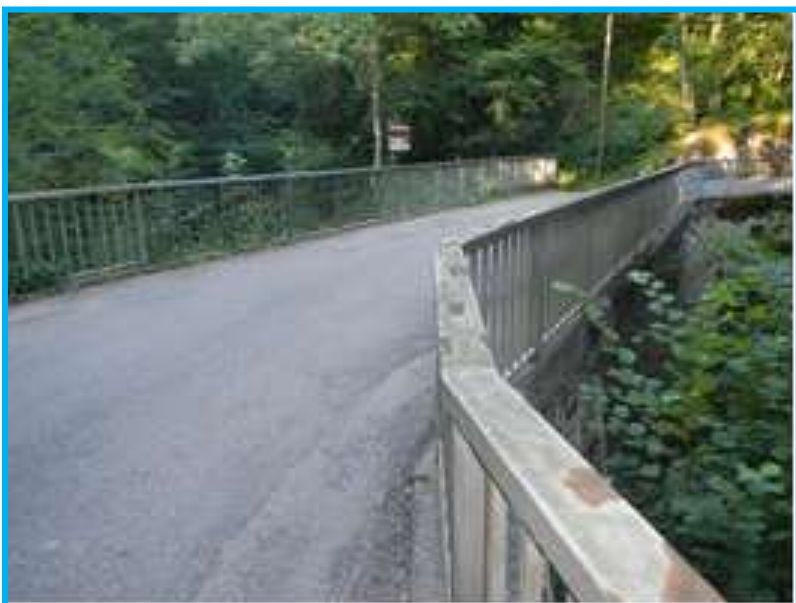
Fiche n°3

Aménagements <i>(fleurissements, accès au public...)</i>	Panneau signalisation "Eaux du lac du bourget"
Inscriptions visibles	
Etat apparent du monument	bon
Intérêt (touristique, utilitaire, historique)	utilitaire

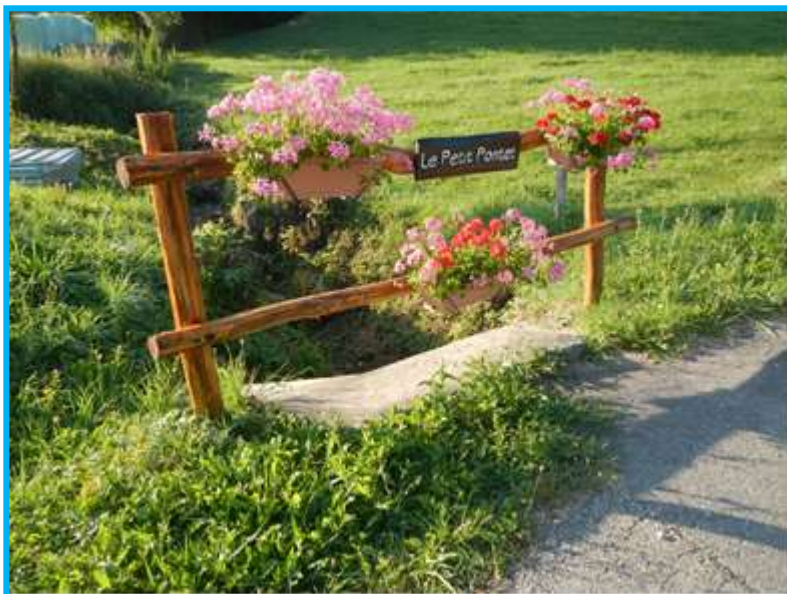
Fiche n°4

Aménagements <i>(fleurissements, accès au public...)</i>	Panneau "Le petit Pontet", Fleurissement
Inscriptions visibles	
Etat apparent du monument	bon
Intérêt (touristique, utilitaire, historique)	utilitaire

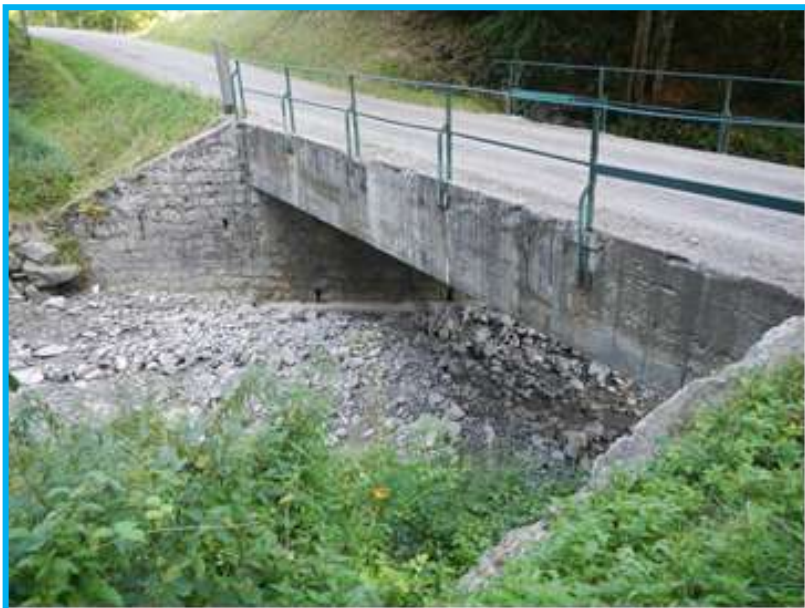
Fiche n°6

Aménagements <i>(fleurissements, accès au public...)</i>	Bande réfléchissante
Inscriptions visibles	
Etat apparent du monument	bon
Intérêt (touristique, utilitaire, historique)	utilitaire

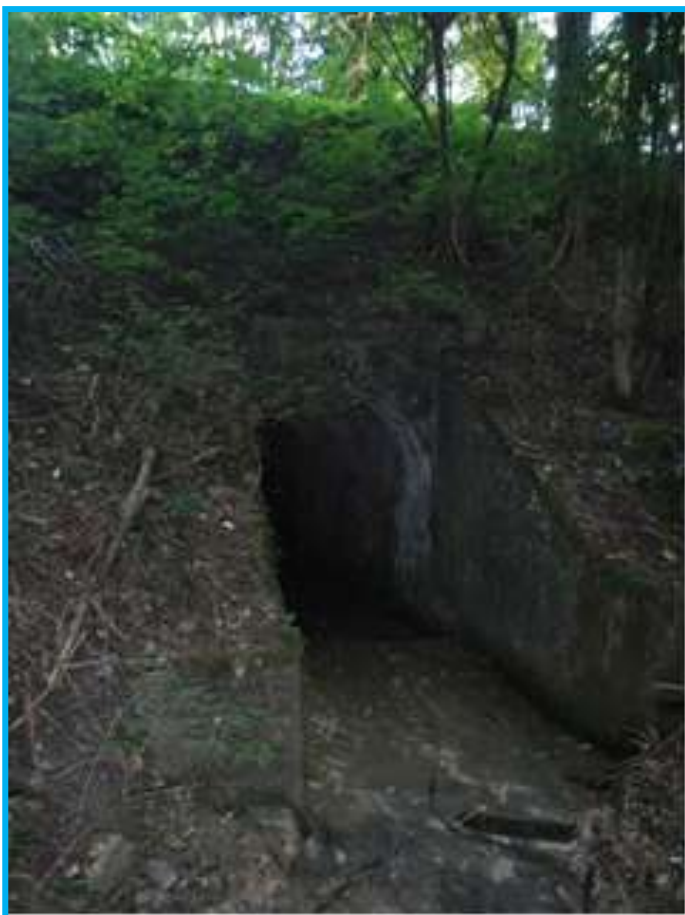
Fiche n°7

Aménagements <i>(fleurissements, accès au public...)</i>	
Inscriptions visibles	
Etat apparent du monument	moyen
Intérêt (touristique, utilitaire, historique)	utilitaire

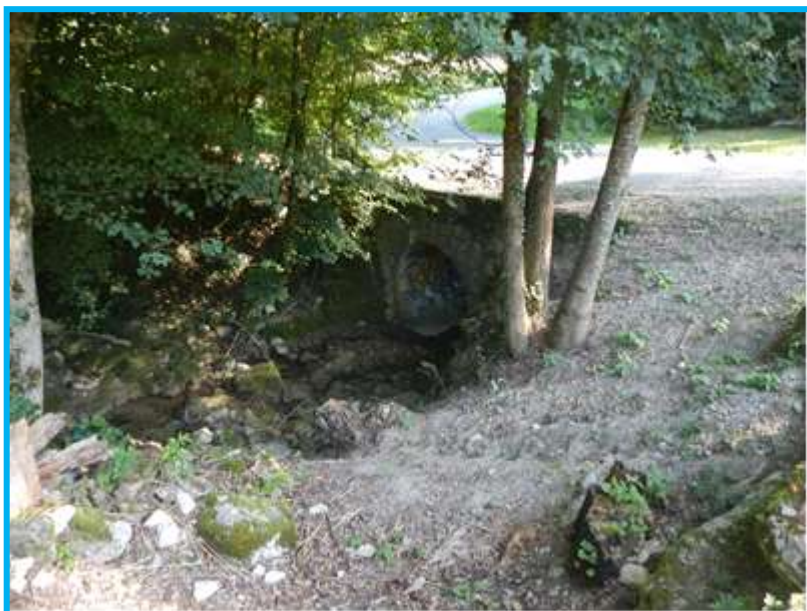
Fiche n°8

Aménagements <i>(fleurissements, accès au public...)</i>	
Inscriptions visibles	
Etat apparent du monument	moyen
Intérêt (touristique, utilitaire, historique)	utilitaire

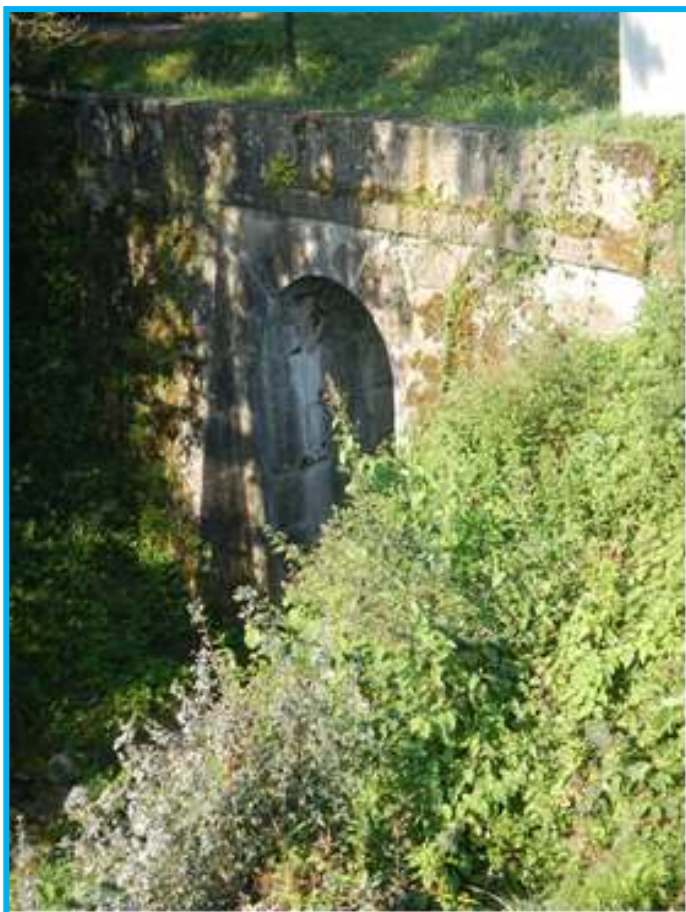
Fiche n°9

Aménagements <i>(fleurissements, accès au public...)</i>	Benne recyclage, Panneau signalisation "Eaux du lac du bourget"
Inscriptions visibles	
Etat apparent du monument	bon
Intérêt (touristique, utilitaire, historique)	utilitaire
