Saint Jean de Couz

Fiche n°1

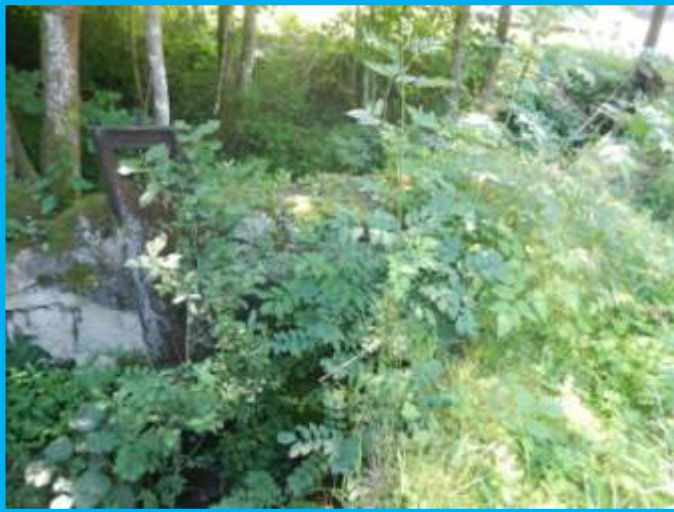
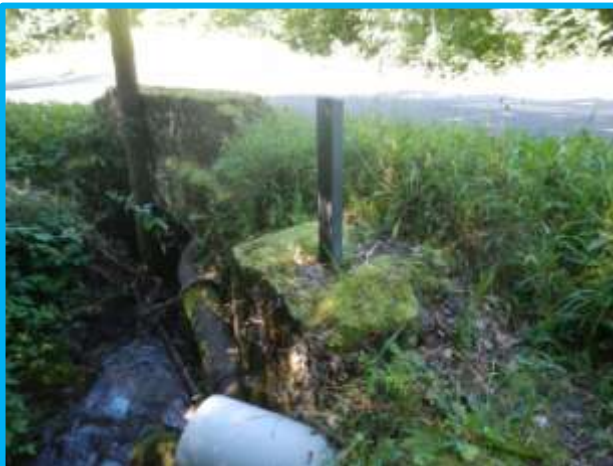
Aménagements <i>(fleurissements, accès au public...)</i>	un tuyau d'alimentation en eau potable passe sous le pont
Inscriptions visibles	
Etat apparent du monument	bon
Intérêt (touristique, utilitaire, historique)	utilitaire, historique

Le tuyaux doit alimenter le réservoir e Fontaine froide situé en aval. Un bassin de dérivation se situe rive droite en amont du pont avec une écluse en état de ruine.

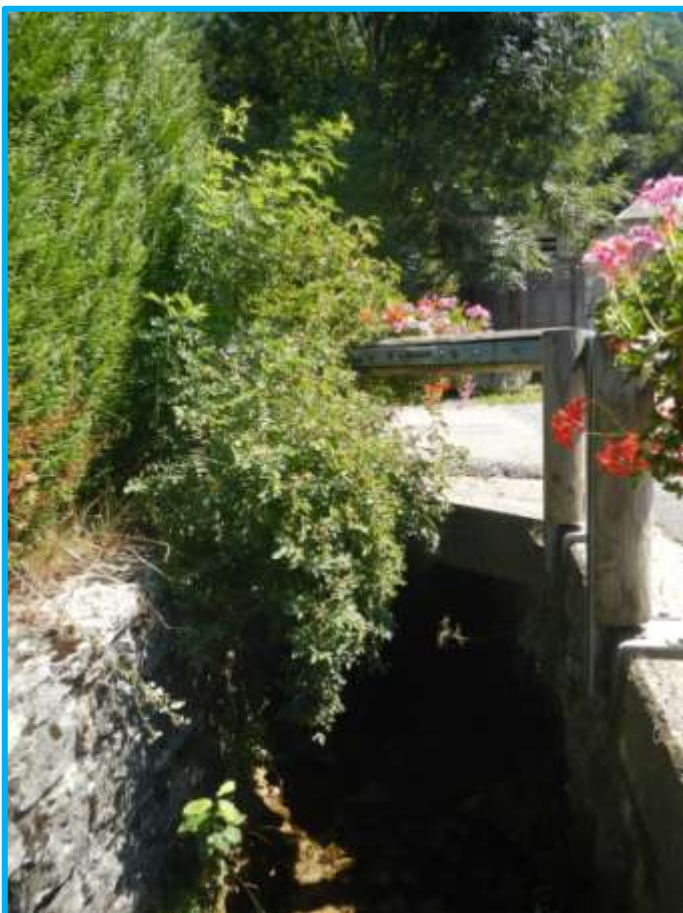
Fiche n°2

Aménagements <i>(fleurissements, accès au public...)</i>	fleurissements
Inscriptions visibles	
Etat apparent du monument	bon
Intérêt (touristique, utilitaire, historique)	utilitaire

une succession de 10 petite passerelles (dans le Bourg) sont situées en amont et aval du pont et permettent l'accès aux résidences

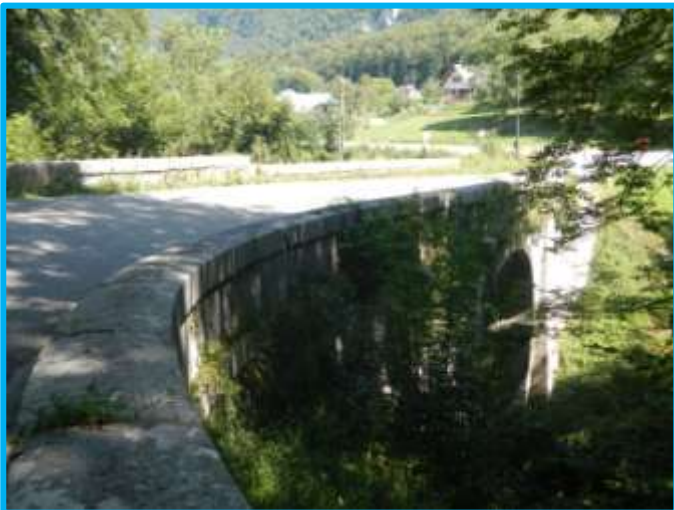
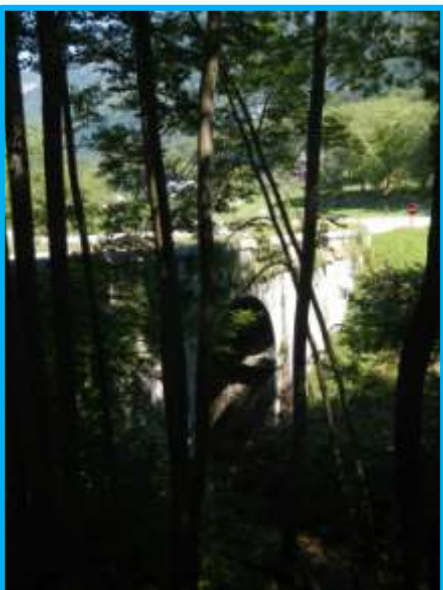
Fiche n°3

Aménagements <i>(fleurissements, accès au public...)</i>	
Inscriptions visibles	
Etat apparent du monument	moyen
Intérêt (touristique, utilitaire, historique)	utilitaire

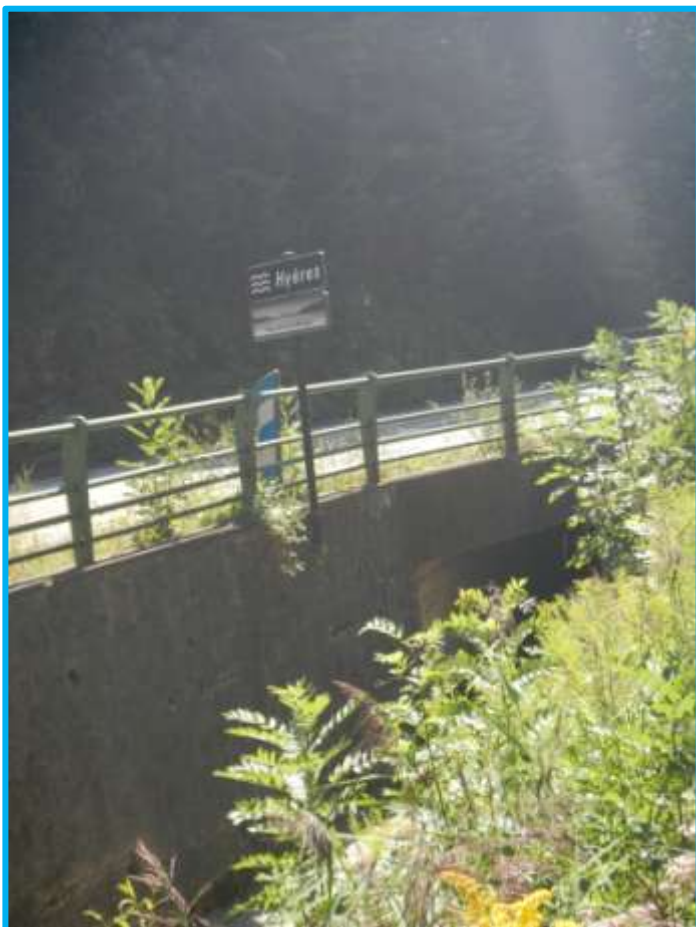
Fiche n°4

Aménagements <i>(fleurissements, accès au public...)</i>	piste cyclable
Inscriptions visibles	
Etat apparent du monument	bon
Intérêt (touristique, utilitaire, historique)	utilitaire

l'Hyères est canalisée

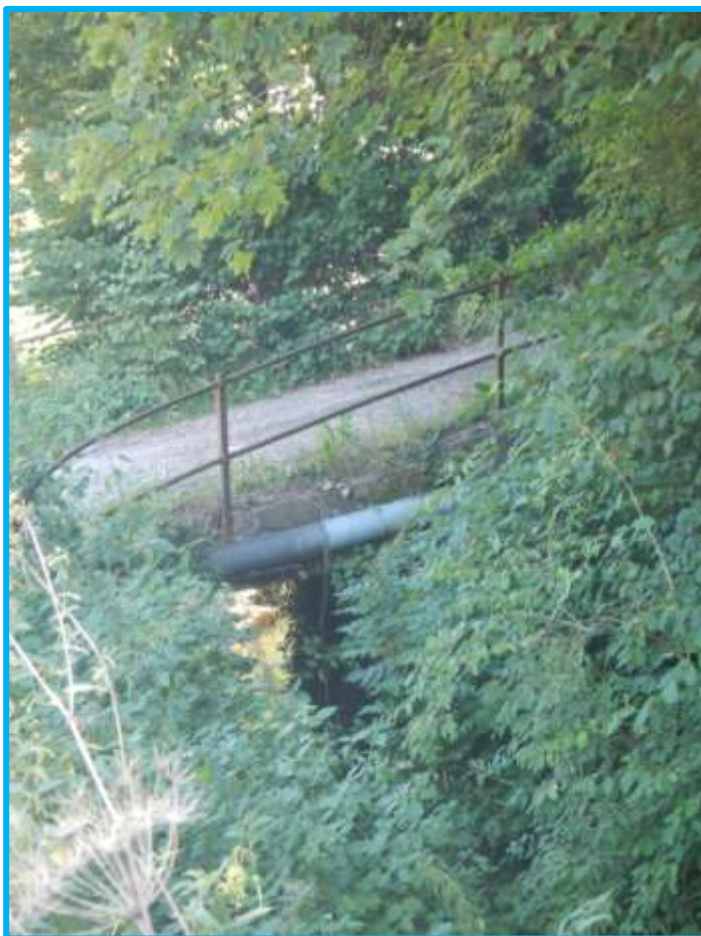
Fiche n°5

Aménagements <i>(fleurissements, accès au public...)</i>	barrière en fer
Inscriptions visibles	
Etat apparent du monument	moyen
Intérêt (touristique, utilitaire, historique)	utilitaire
