Saint Pancrasse

Fiche n°1

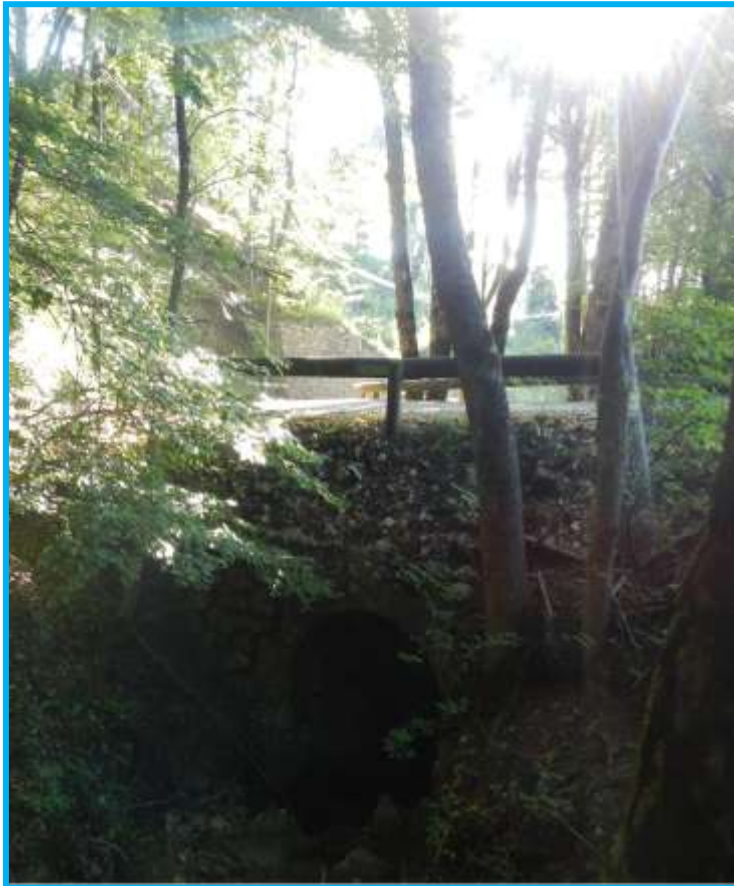
Type d'ouvrage	Pont
Nom du monument	
Franchissement	ruisseau des Meunières
Epoque de construction	19ème siècle
Méthode de construction	Pont voûté
Matériaux de construction	pierre taillée, tapis en béton

Aménagements <i>(fleurissements, accès au public...)</i>	barrière en bois
Inscriptions visibles	
Etat apparent du monument	moyen
Intérêt (touristique, utilitaire, historique)	utilitaire

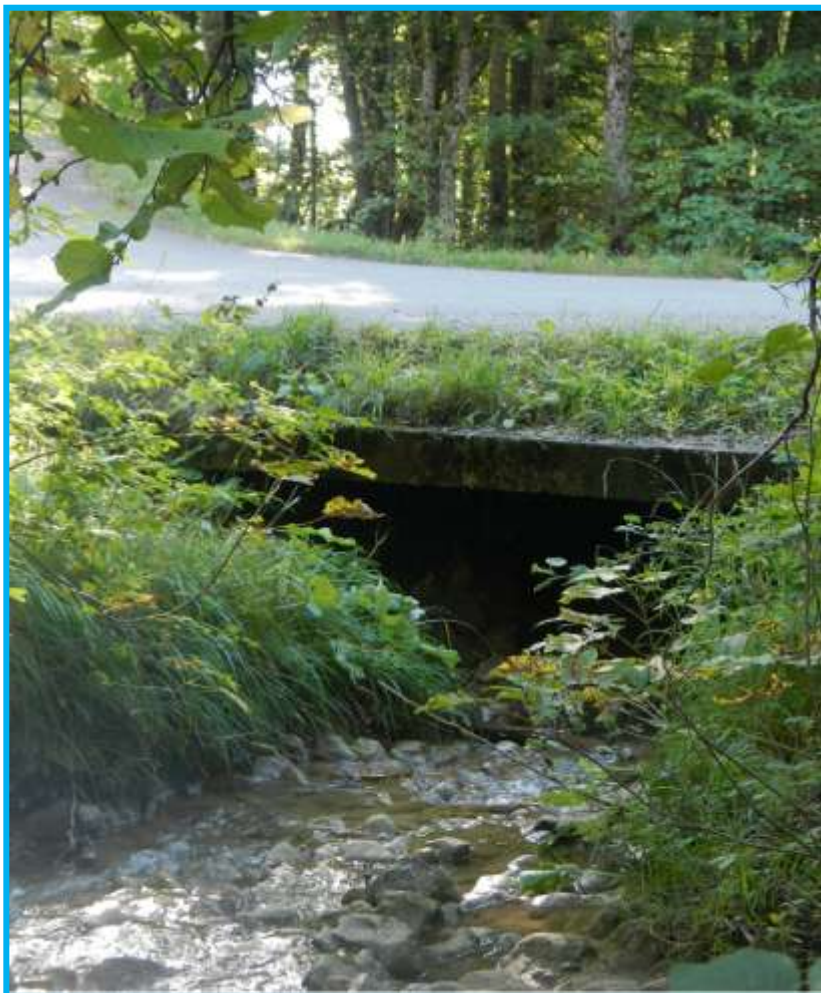
Fiche n°2

Type d'ouvrage	Pont
Nom du monument	
Franchissement	ruisseau des Meunières
Epoque de construction	20ème siècle
Méthode de construction	Pont cadre
Matériaux de construction	béton armé

Aménagements <i>(fleurissements, accès au public...)</i>	
Inscriptions visibles	
Etat apparent du monument	bon
Intérêt (touristique, utilitaire, historique)	utilitaire

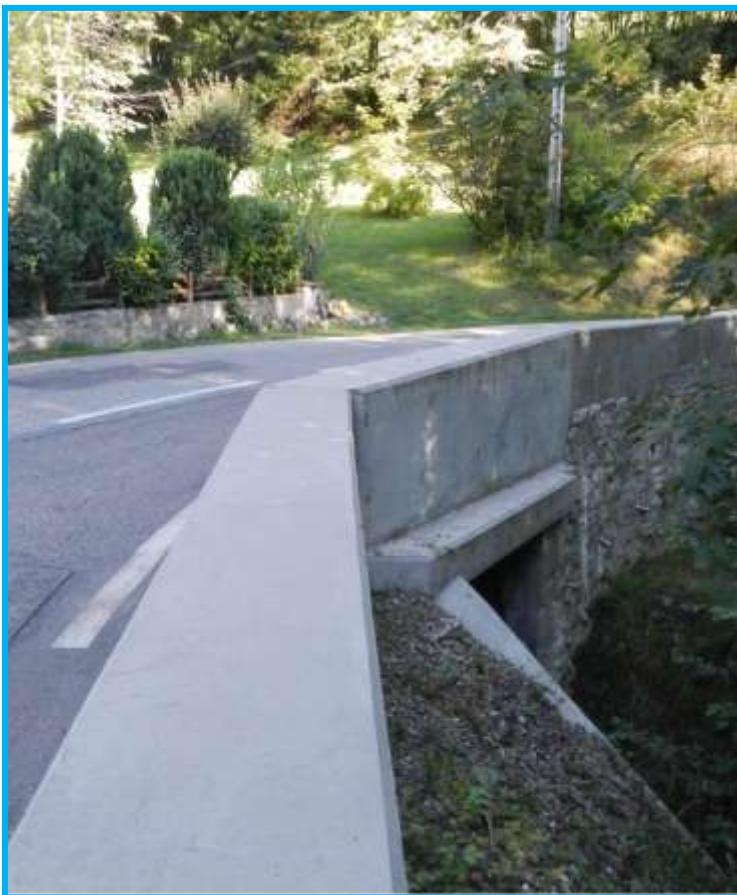
Fiche n°3

Type d'ouvrage	Pont
Nom du monument	
Franchissement	ruisseau des Meunières
Epoque de construction	20ème siècle
Méthode de construction	Pont cadre
Matériaux de construction	pierre taillée, armature béton

Aménagements <i>(fleurissements, accès au public...)</i>	mur en béton
Inscriptions visibles	
Etat apparent du monument	bon
Intérêt (touristique, utilitaire, historique)	utilitaire

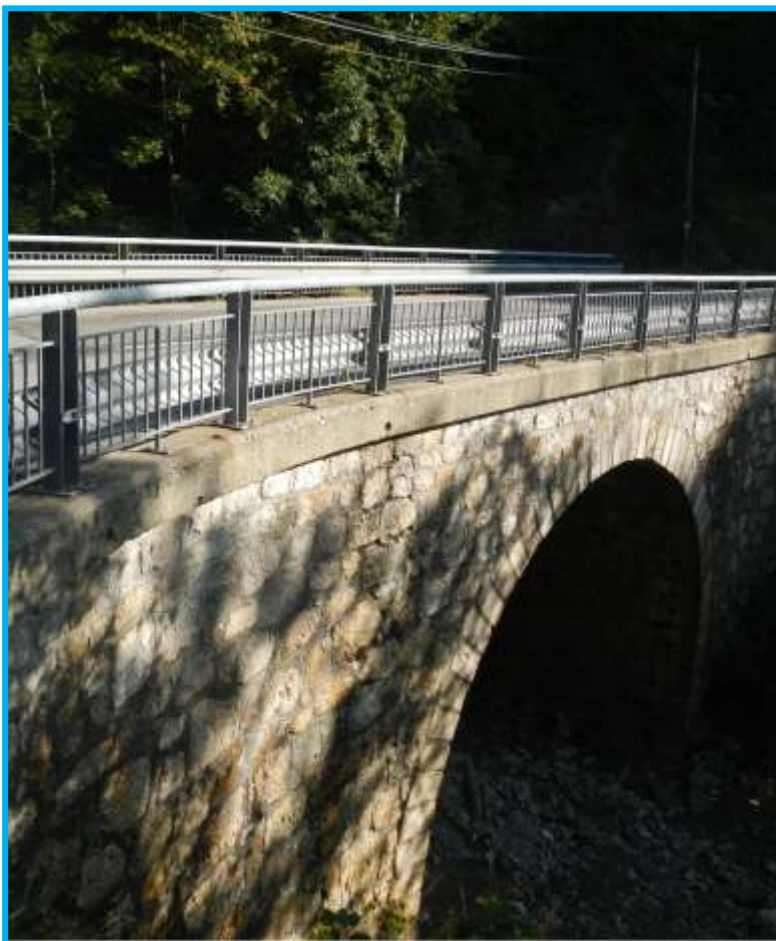
Fiche n°4

Type d'ouvrage	Pont
Nom du monument	
Franchissement	ruisseau de Gorgette
Epoque de construction	19ème siècle
Méthode de construction	Pont voûté
Matériaux de construction	Pierre taillée

Aménagements <i>(fleurissements, accès au public...)</i>	barrière métallique
Inscriptions visibles	
Etat apparent du monument	moyen
Intérêt (touristique, utilitaire, historique)	utilitaire

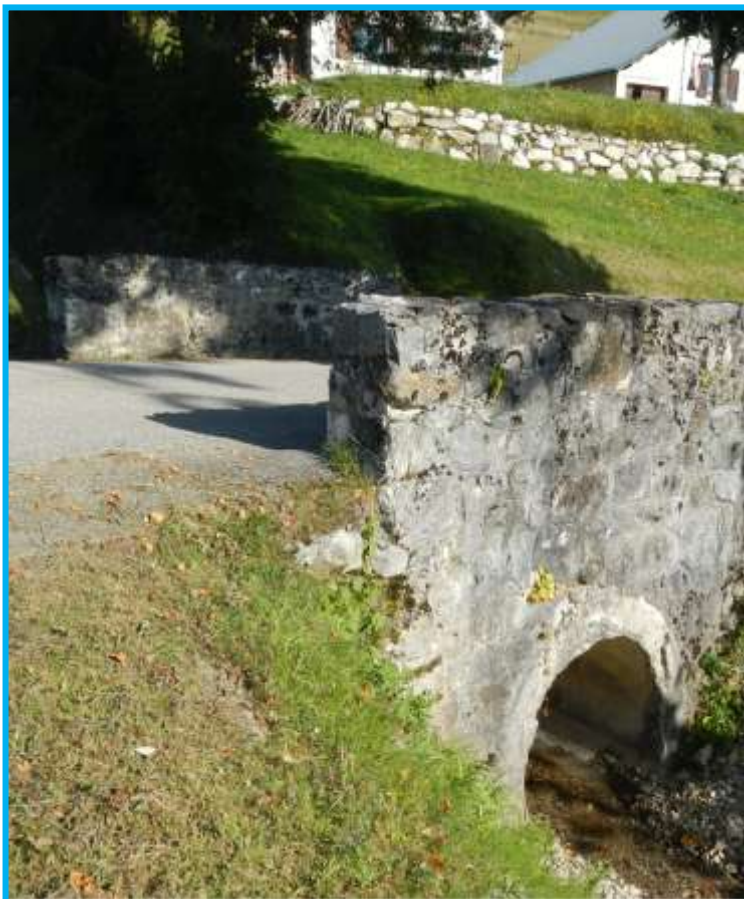
Fiche n°5

Type d'ouvrage	Pont
Nom du monument	
Franchissement	ruisseau
Epoque de construction	20ème siècle
Méthode de construction	Pont voûté
Matériaux de construction	arcade en ciment

Aménagements <i>(fleurissements, accès au public...)</i>	mur et barrière en pierre de taille
Inscriptions visibles	
Etat apparent du monument	moyen
Intérêt (touristique, utilitaire, historique)	utilitaire

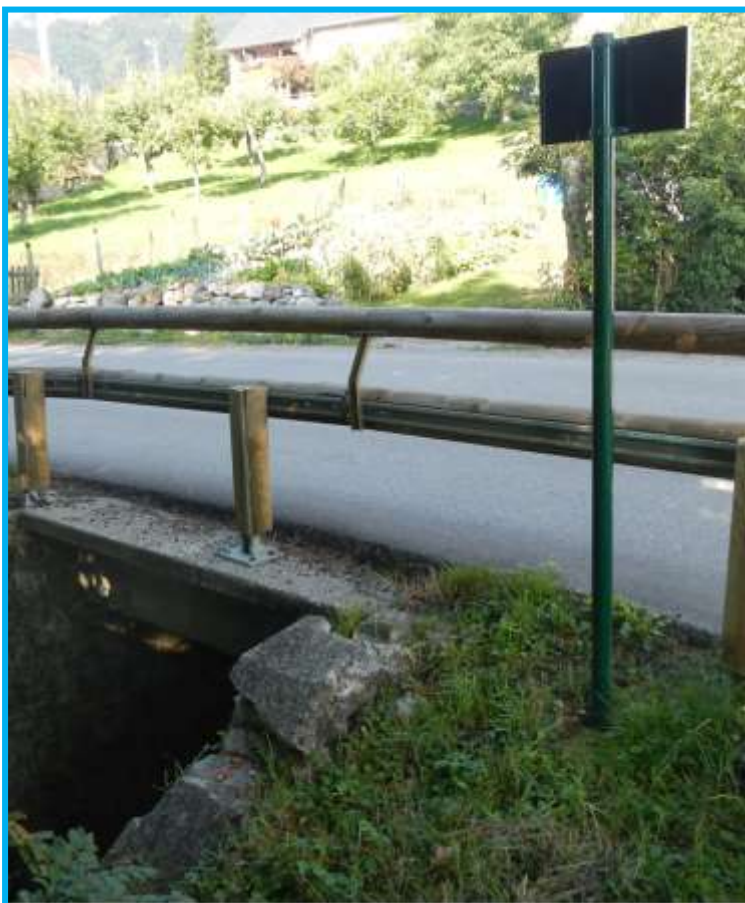
Fiche n°6

Type d'ouvrage	Pont
Nom du monument	
Franchissement	ruisseau
Epoque de construction	20ème siècle
Méthode de construction	Pont cadre
Matériaux de construction	béton armé

Aménagements <i>(fleurissements, accès au public...)</i>	barrière en bois
Inscriptions visibles	
Etat apparent du monument	bon
Intérêt (touristique, utilitaire, historique)	utilitaire
