Saint Vincent de Mercuze

Fiche n°1

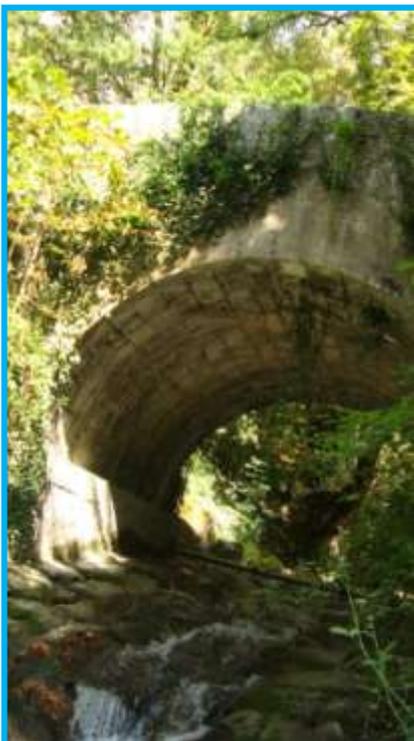
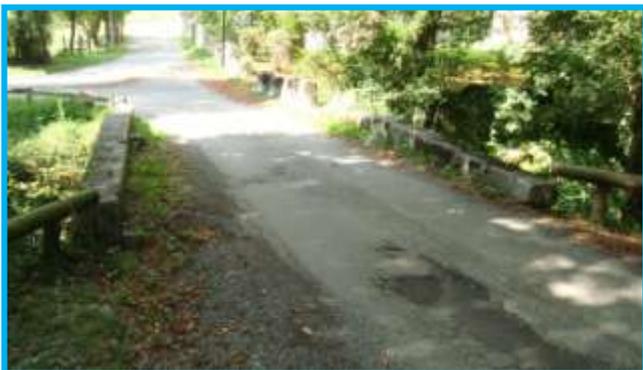
Aménagements <i>(fleurissements, accès au public...)</i>	
Inscriptions visibles	
Etat apparent du monument	moyen
Intérêt (touristique, utilitaire, historique)	utilitaire, historique

en aval du pont se trouve une sortie de canal qui servait autrefois à alimenter les moulins sur le lieu dit (privé)

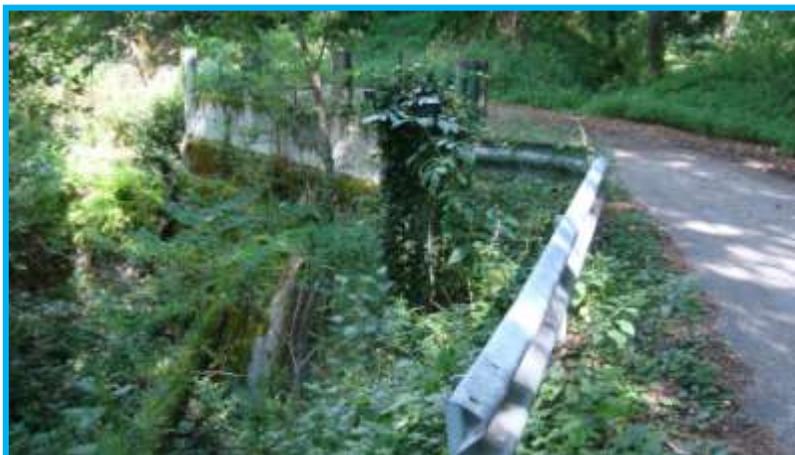
Fiche n°2

Aménagements <i>(fleurissements, accès au public...)</i>	barrière métallique
Inscriptions visibles	
Etat apparent du monument	bon
Intérêt (touristique, utilitaire, historique)	utilitaire

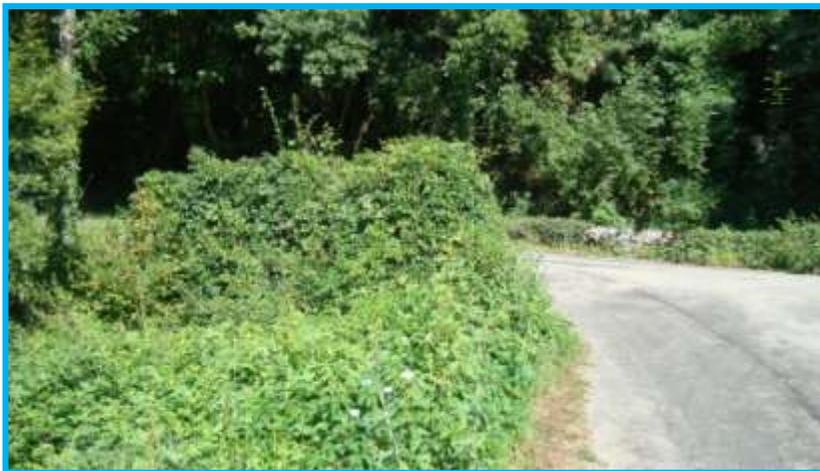
Fiche n°3

Aménagements <i>(fleurissements, accès au public...)</i>	barrière métallique
Inscriptions visibles	
Etat apparent du monument	mauvais
Intérêt (touristique, utilitaire, historique)	utilitaire

nettoyage nécessaire

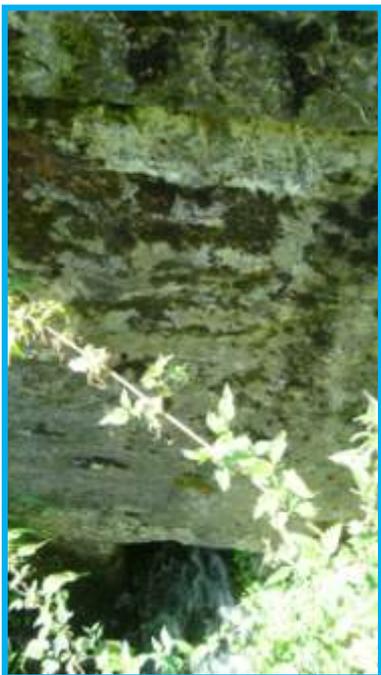
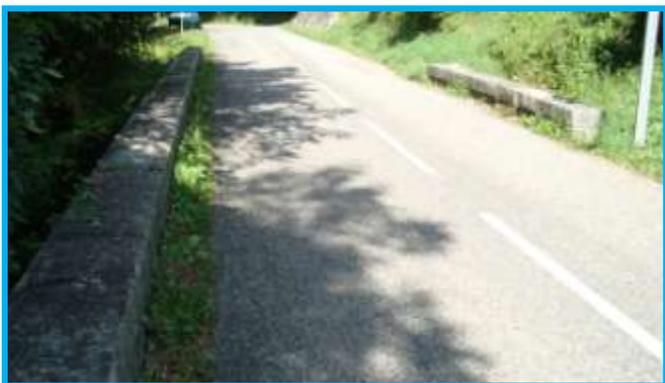
Fiche n°4

Aménagements <i>(fleurissements, accès au public...)</i>	
Inscriptions visibles	
Etat apparent du monument	moyen
Intérêt (touristique, utilitaire, historique)	utilitaire

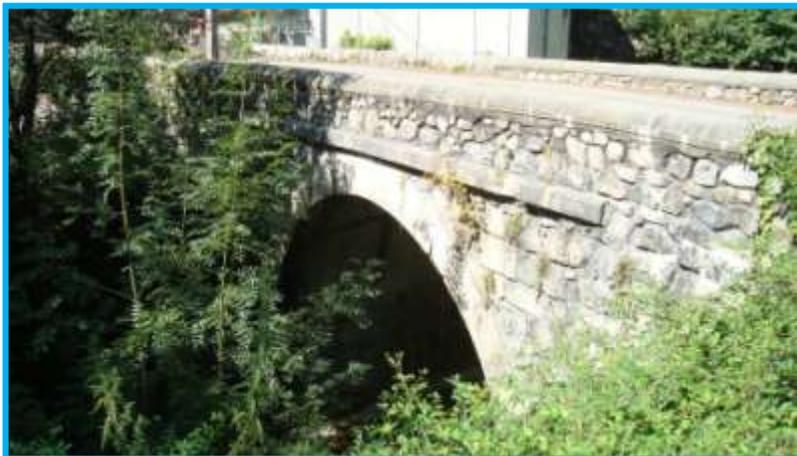
Fiche n°5

Aménagements <i>(fleurissements, accès au public...)</i>	
Inscriptions visibles	
Etat apparent du monument	moyen
Intérêt (touristique, utilitaire, historique)	utilitaire

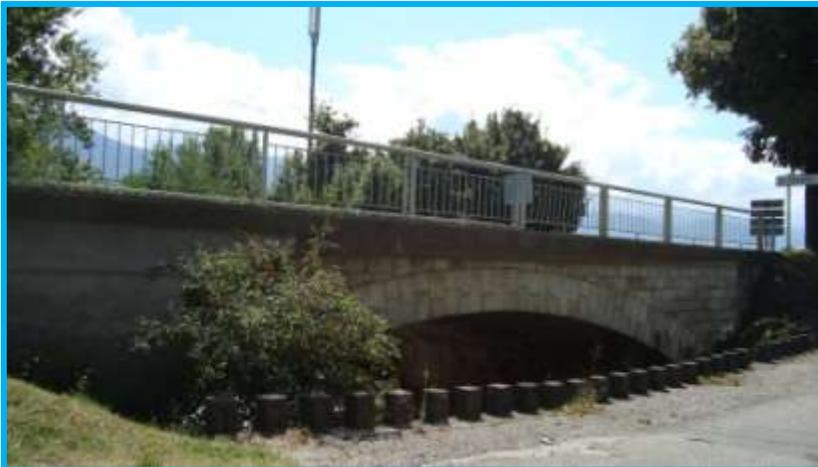
Fiche n°6

Aménagements <i>(fleurissements, accès au public...)</i>	barrière métallique
Inscriptions visibles	tags
Etat apparent du monument	bon
Intérêt (touristique, utilitaire, historique)	utilitaire
