CONSERVATION DU PATRIMOINE

FICHE DESCRIPTIVE

REPERAGE DU SITE G130

MARTINET DE CURRIERE (XVIIe -XVIIIe siècle ?)

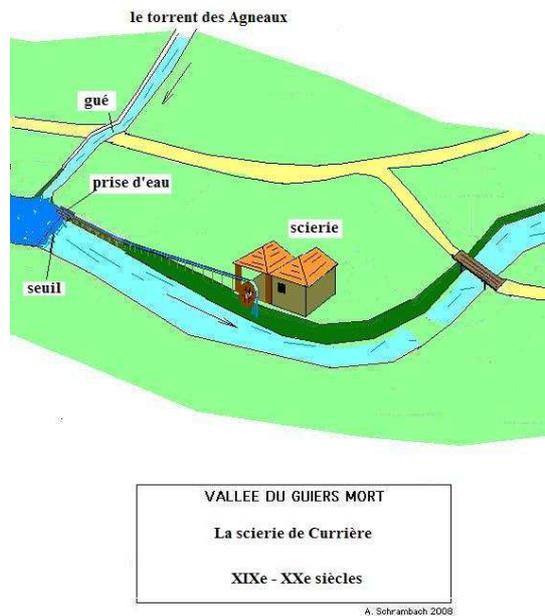
Fig : Ce qui subsiste de nos jours, est différent du dessin précédent : le canal ne franchit pas le torrent des Agneaux, la prise d'eau est associée à un seuil en rivière dont il subsiste la culée rive gauche et quelques enrochements en rive droite, les piliers en bois des *chevalets* sont remplacés par des piles en pierres maçonnées. Cet ensemble a été réactivé dans une activité de scierie au XIXe (années 1840) jusqu'au début du XXe siècle (après des reconstructions après une absence d'utilisation durant au moins 50 années). Si l'on se réfère à Dubois M. (1924), une scierie existait sur le site G135 : donc le réseau après la scierie du site G130 traversait le Guiers ?

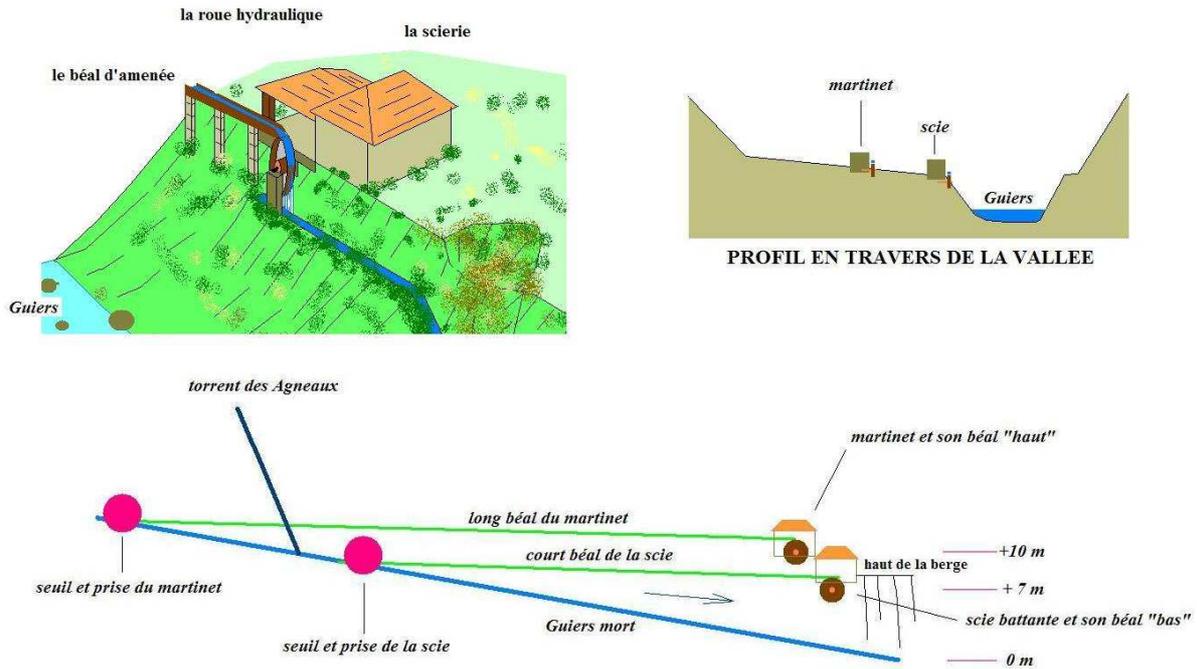
Comme explicité dans l'image suivante, le *béal* de la scie battante ne pouvait être utilisé pour le martinet.

Le martinet avait un arbre de couche posé au dessus du plancher de la forge
La scie battante avait un arbre de couche installé sous le plancher.

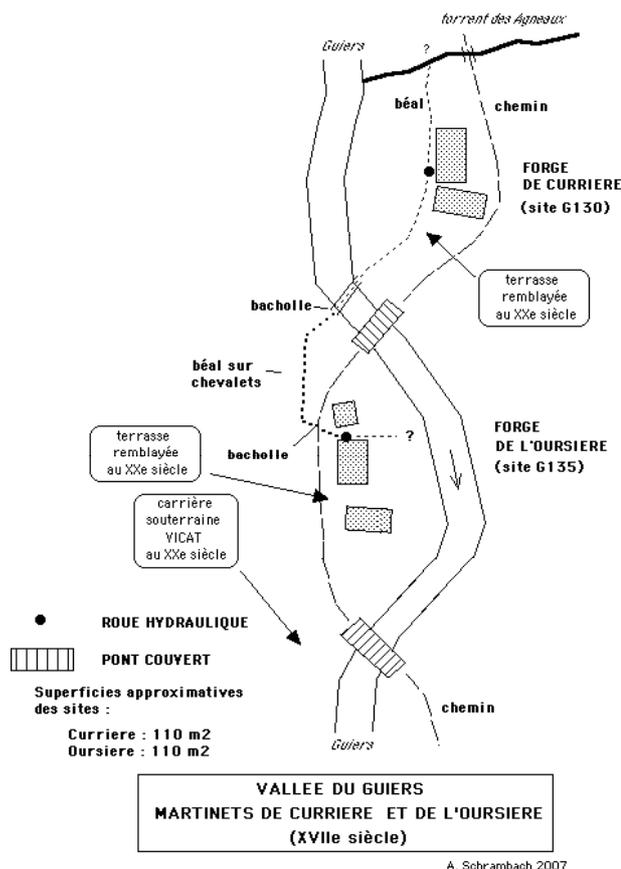
Fig : Ce plan a été dressé par l'auteur, d'après l'image en 3D du XVIIe siècle. Les longueurs ne sont pas respectées comme fréquemment sur les vieux plans (voir le site G100 à ce sujet).

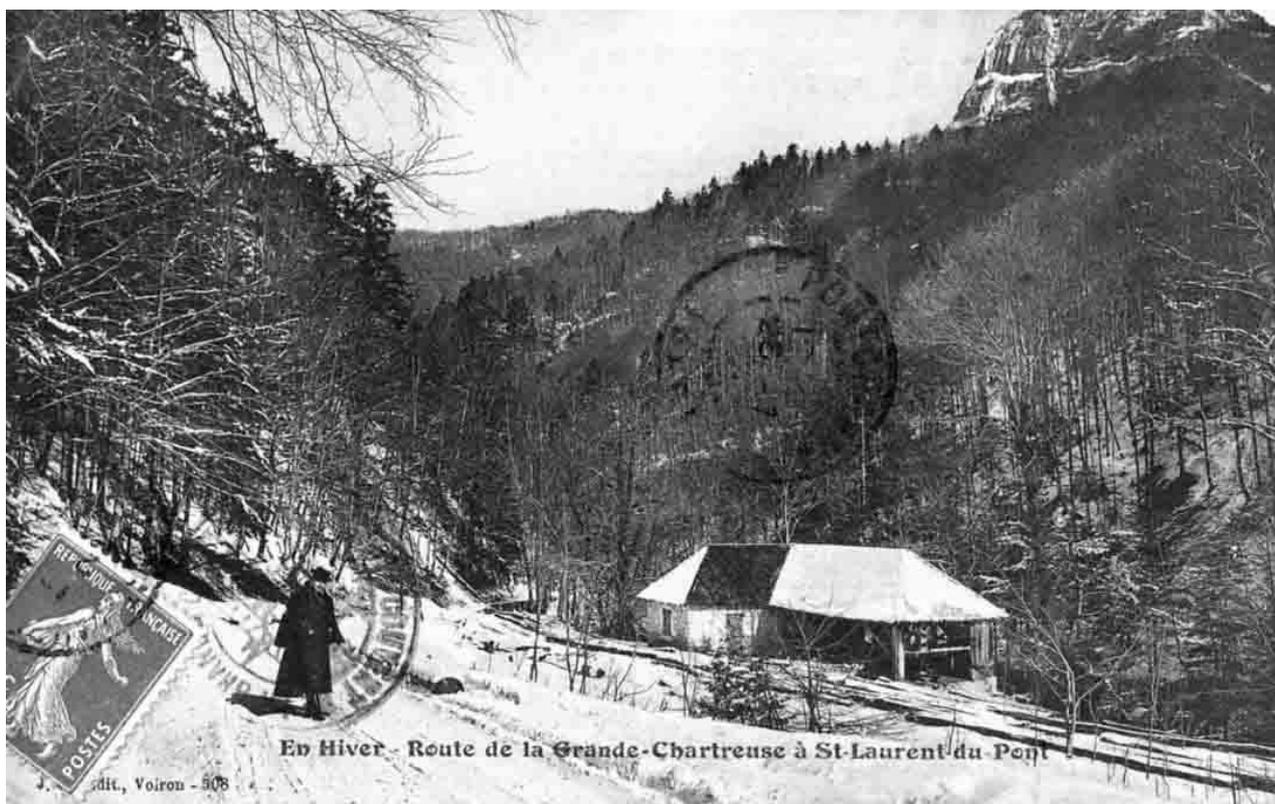
Fig : scierie de Currière réutilisant le réseau du martinet, début XXe siècle. Il n'y a pas de ruine du martinet (tout du moins sur l'image) et la pente de la berge entre l'atelier et le personnage est forte. Cette vue est vers l'aval. Entre le pied du versant à gauche et la scierie à droite (qui est au bord du talus de la berge) aucune ruine d'un ancien martinet n'est visible. La pente supportant la scierie et l'ancien martinet, entre le versant et le Guiers, est forte. Le réseau hydraulique n'est pas visible car il était calé très bas (comme explicité) (document Perrin-Taillat Michel).

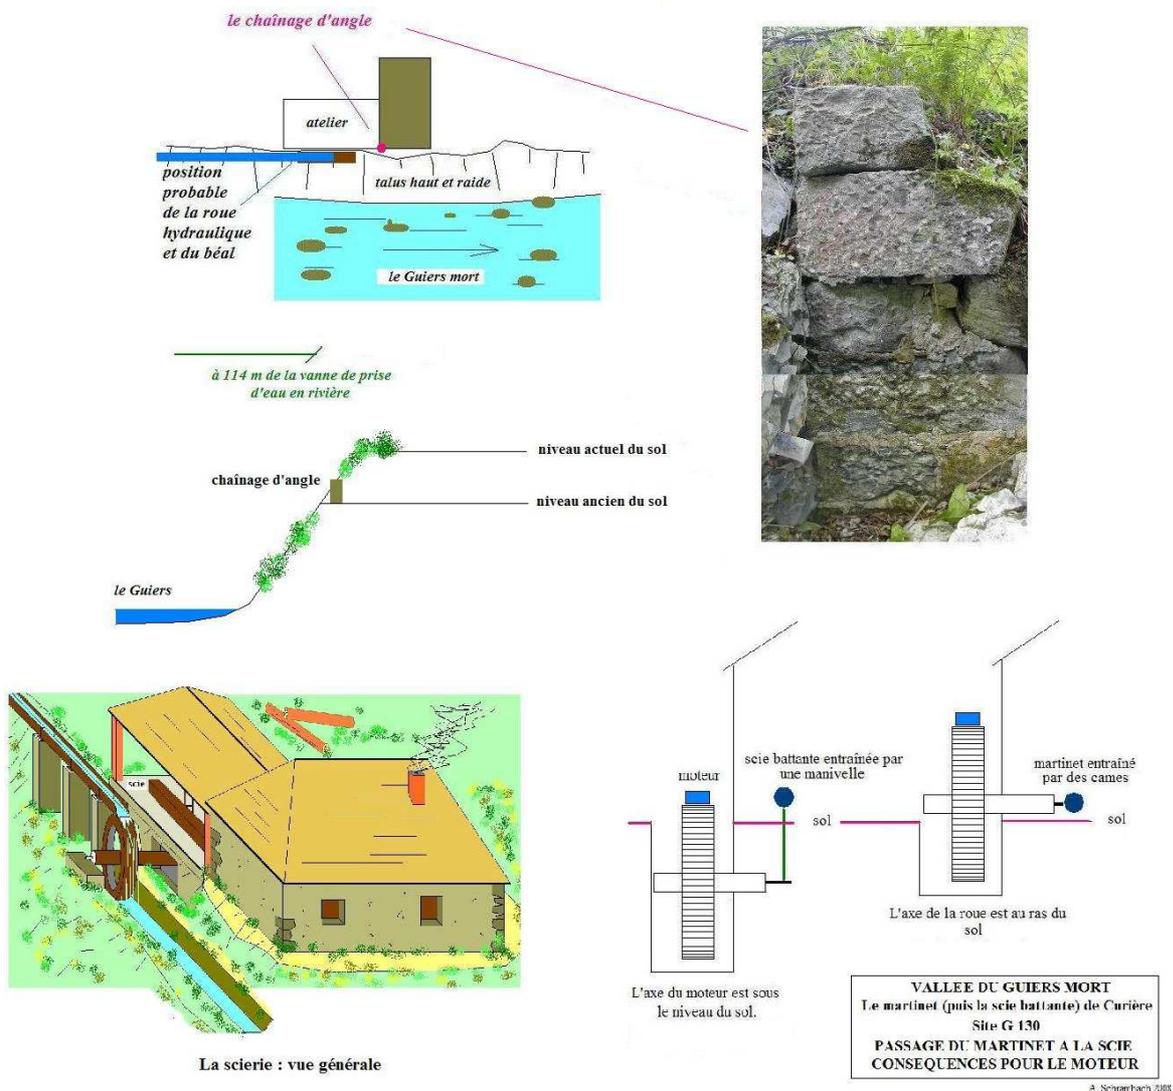
VALLEE DU GUIERS MORT - SITE G130
La scierie de l'Ourcières
LA SCIERIE : CHAINAGE D'ANGLE
 (avant 1843 - milieu du XXe siècle)

La scierie du XIXe siècle n'a pas été bâtie exactement au même emplacement que le martinet de Currière. A cause des spécificités de la scie battante, la scierie surplombe le lit du Guiers (voir le chaînage d'angle retrouvé par M. Perrin-Taillat en 2008).

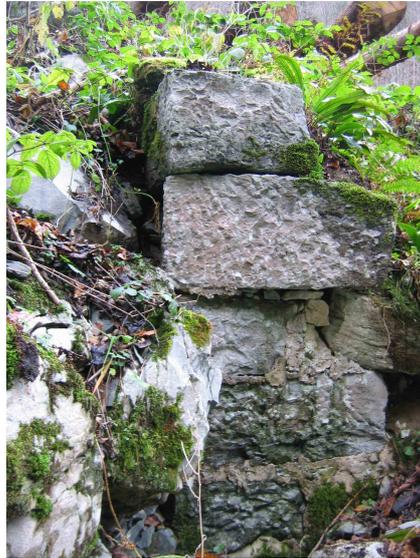
Fig : autre vue de ce qui subsiste du mur de la vieille scierie. Chaînage sud est (amont côté Guiers) (photo Michel Perrin-Taillat 11 – 2008)

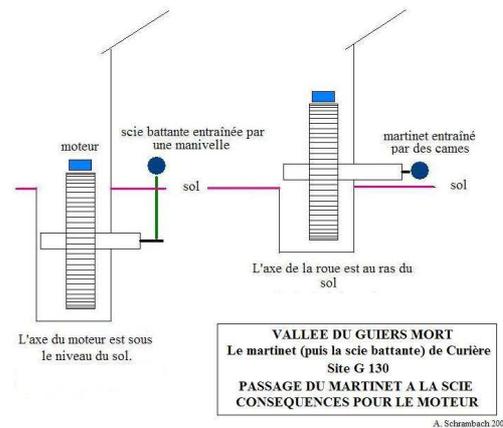
Fig : la roue hydraulique d'une scierie (entraînement de la scie par le moteur, non direct à cause de la manivelle) n'est pas calée à la même altitude que celle d'un martinet (entraînement marteau – moteur, direct à cause des cames).

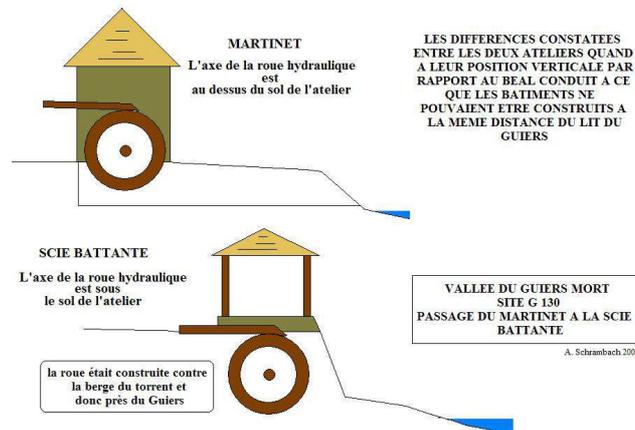
Fig : si la roue de la scierie est du type « au dessus » le calage du béal d'origine (celui du martinet) doit être modifié pour la scie.

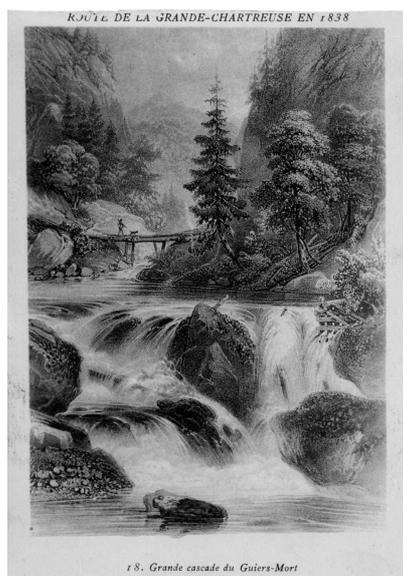
Fig : à toutes les époques des passerelles légères en bois étaient construites au dessus du lit du Guiers mort particulièrement aux resserrments (Champin, 1838)

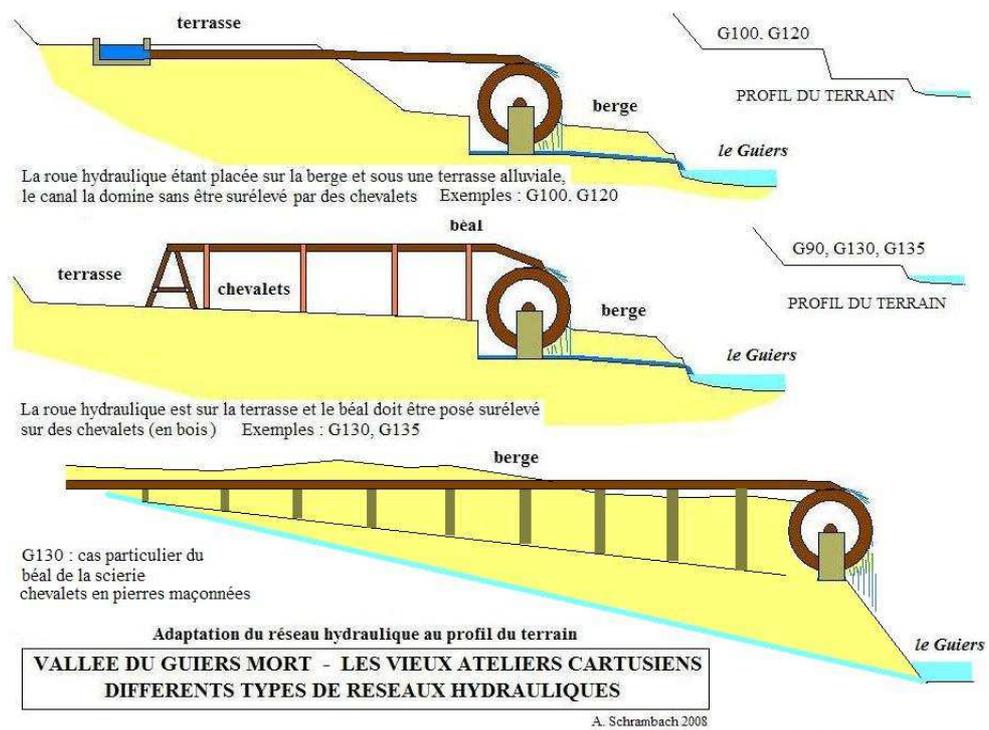
Fig : le réseau du XVII^e siècle, du site G130, a été conçu et construit, en respectant la topographie locale. L'absence de terrasse assez large pour recevoir un bâtiment près du Guiers (comme aux sites G100 et G120), a conduit les constructeurs à mettre le *béal* en aérien sur des chevalets en bois (la roue hydraulique peut être « *de poitrine* » ou « *par-dessus* »).

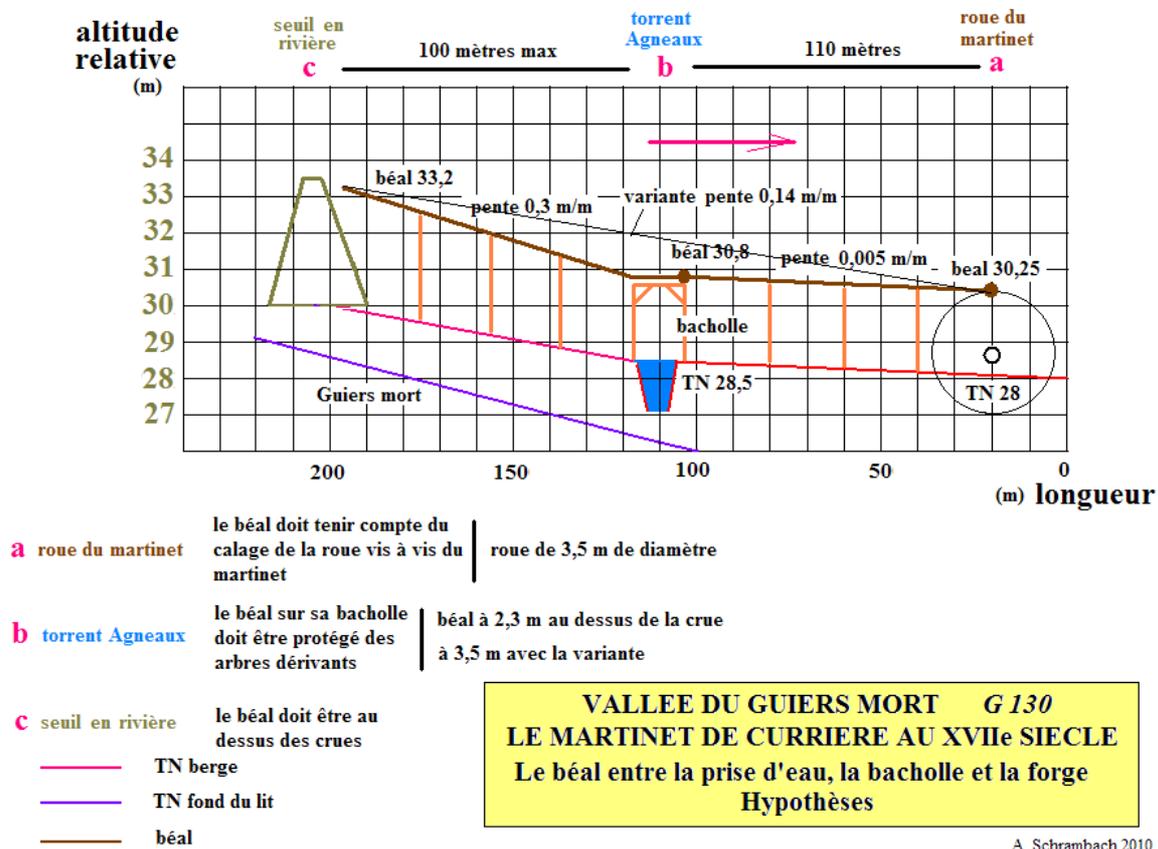
Fig : un essai de positionnement du seuil en rivière et du béal a été tenté. Sur ce tracé il y a 3 points importants : en amont au seuil, les crues ne doivent pas déverser dans le béal mais les basses eaux doivent y être dérivées. An centre au passage, avec une bacholle, au dessus du torrent des Agneaux, cet ouvrage ne doit pas être emporté par les arbres dérivants lors des crues. Enfin à l'aval à l'atelier, l'arbre de couche de la roue doit être approximativement à 50 cm au dessus du plancher. Toutes ces contraintes ont été respectées dans le schéma. Selon la variante le trajet total est long de 210 mètres et le plan d'eau sous la bacholle est à 2,3 m. Dans la variante, le béal peut être un peu plus court (soit 190 à 200 m) et sous la bacholle il y a une sécurité de 3,5 m.

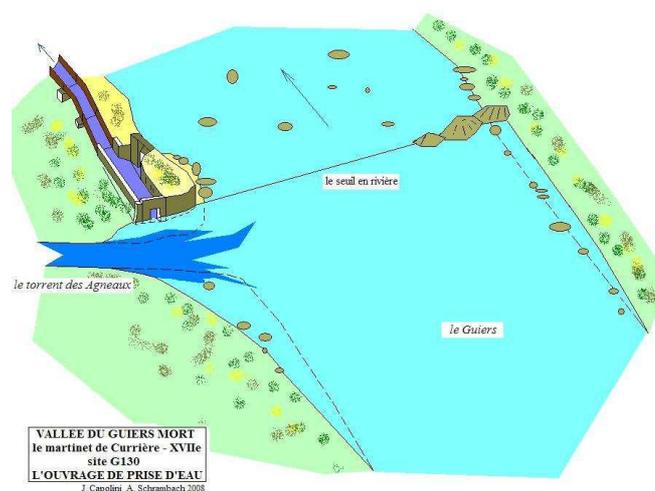
Fig : le seuil et la prise d'eau en rivière de la scierie.

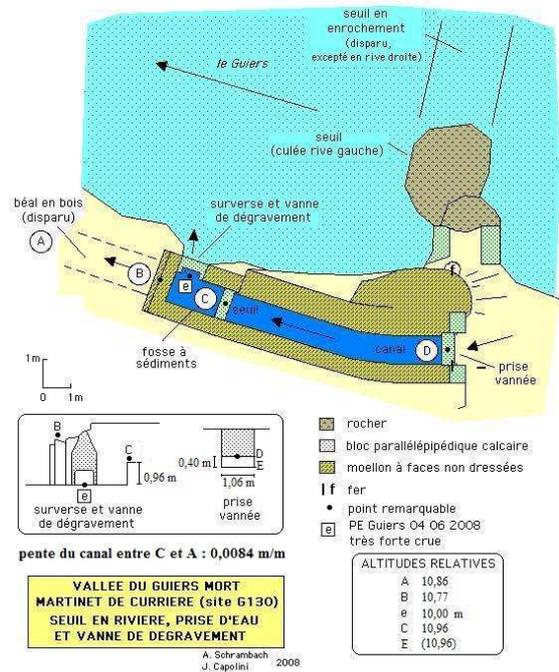
Fig : plan coté de l'ouvrage de prise (2008).

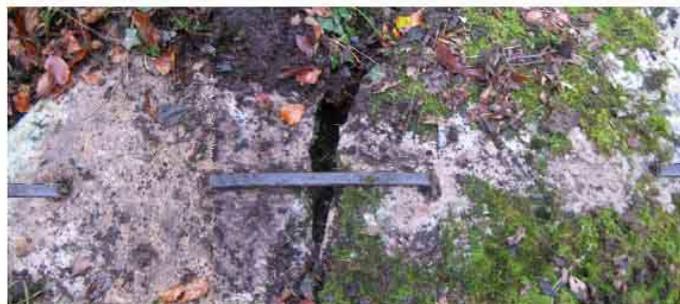
Fig : en rive gauche, 3 dalles de couverture de la crête du seuil, maintenues par des agrafes métalliques, sont visibles.
A cet endroit – très près de la berge - : les vitesses de l'eau y sont réduites et moins destructrices.
Les pierres plates ont une forme irrégulière : elles sont extraites de la carrière telles quelles (document Perrin-Taillat Michel)

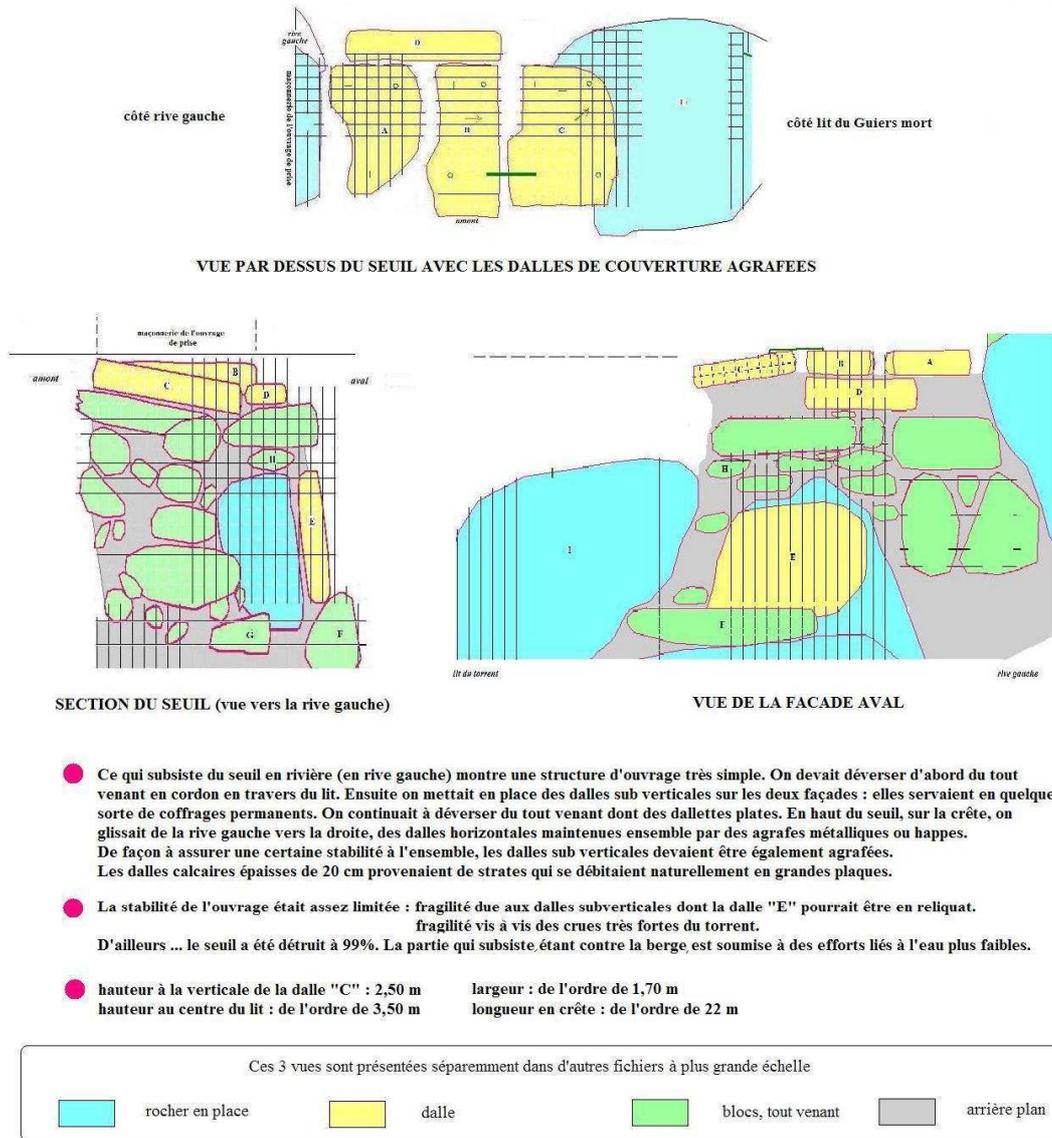
- Ce qui subsiste du seuil en rivière (en rive gauche) montre une structure d'ouvrage très simple. On devait déverser d'abord du tout venant en cordon en travers du lit. Ensuite on mettait en place des dalles sub verticales sur les deux façades : elles servaient en quelque sorte de coffrages permanents. On continuait à déverser du tout venant dont des dallettes plates. En haut du seuil, sur la crête, on glissait de la rive gauche vers la droite, des dalles horizontales maintenues ensemble par des agrafes métalliques ou happes. De façon à assurer une certaine stabilité à l'ensemble, les dalles sub verticales devaient être également agrafées. Les dalles calcaires épaisses de 20 cm provenaient de strates qui se débitaient naturellement en grandes plaques.

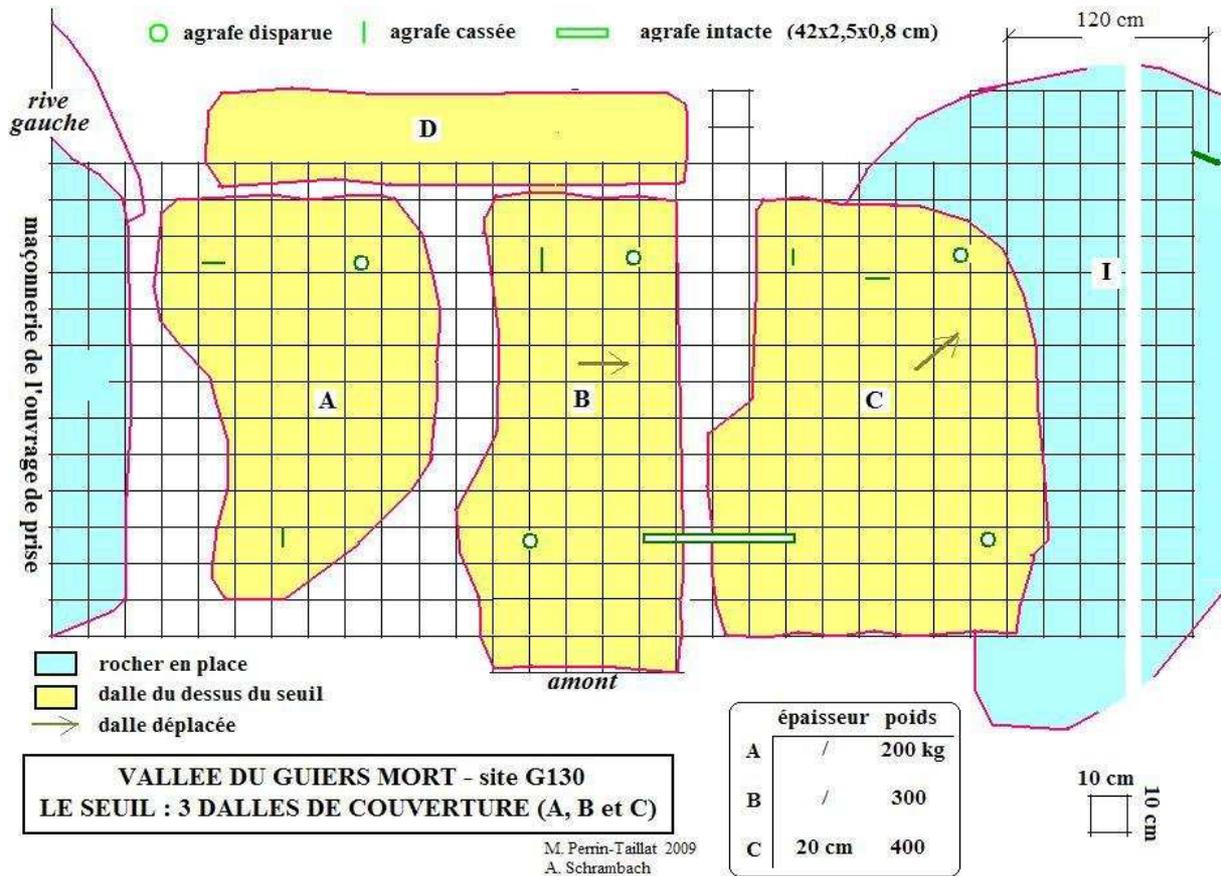
Fig 2 : vue par-dessus : les dalles de couverture encore visibles en rive gauche ainsi que les happes (en vert)

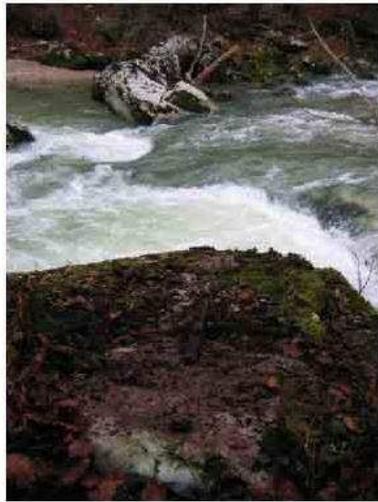
VALLEE DU GUIERS MORT
site G 130

Fig 3 : photographie de l'unique agrafe existante et reconstitution de la crête du seuil.
La mention martinet de Currière est erronée : il faut lire scierie.

La photographie et le montage de la figure 3 montrent l'aspect probable de la crête du seuil à l'origine.

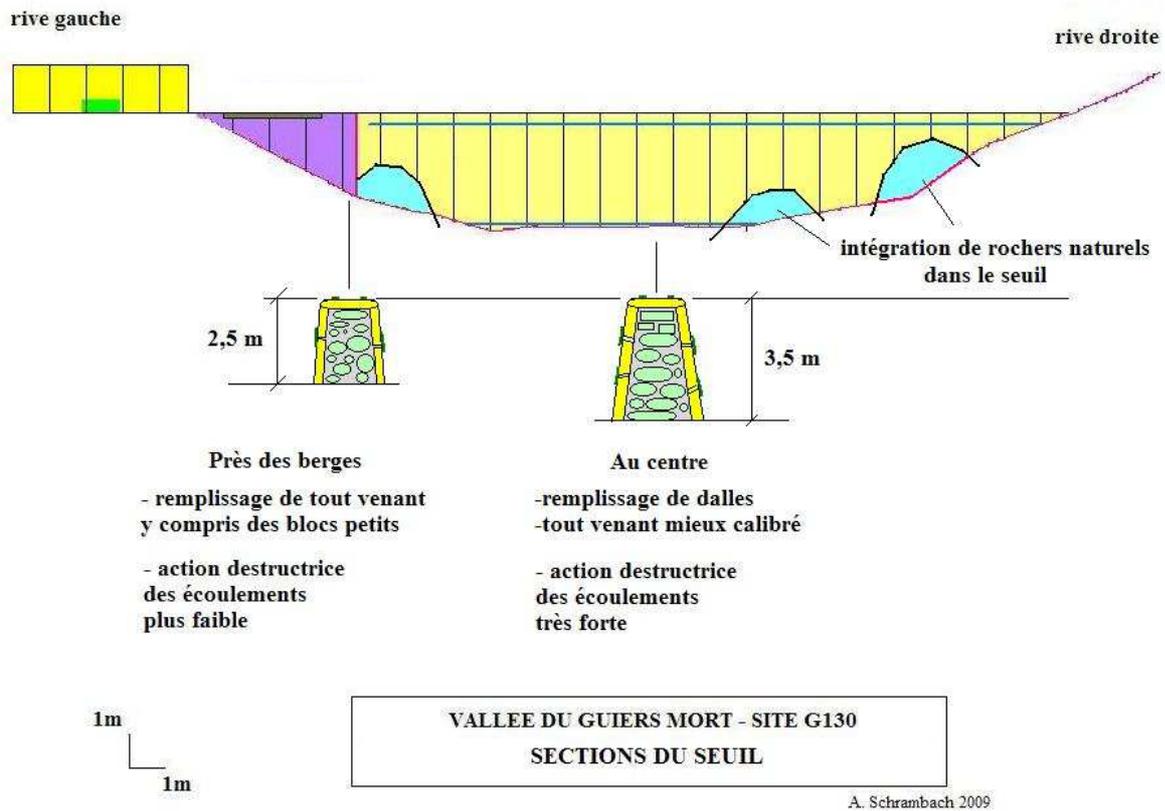
Fig 4 : le profil d'une rive à l'autre et les sections transversales du seuil avant sa destruction (hypothèses)

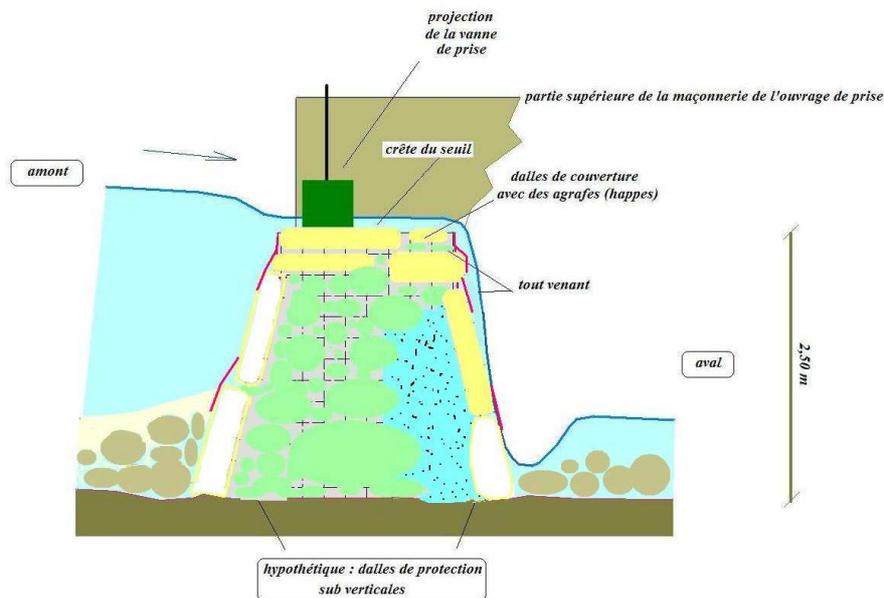
COUPE A 3 mètres DE LA MACONNERIE DE L'OUVRAGE DE PRISE
AU CENTRE DU LIT, LE SEUIL EST PLUS HAUT

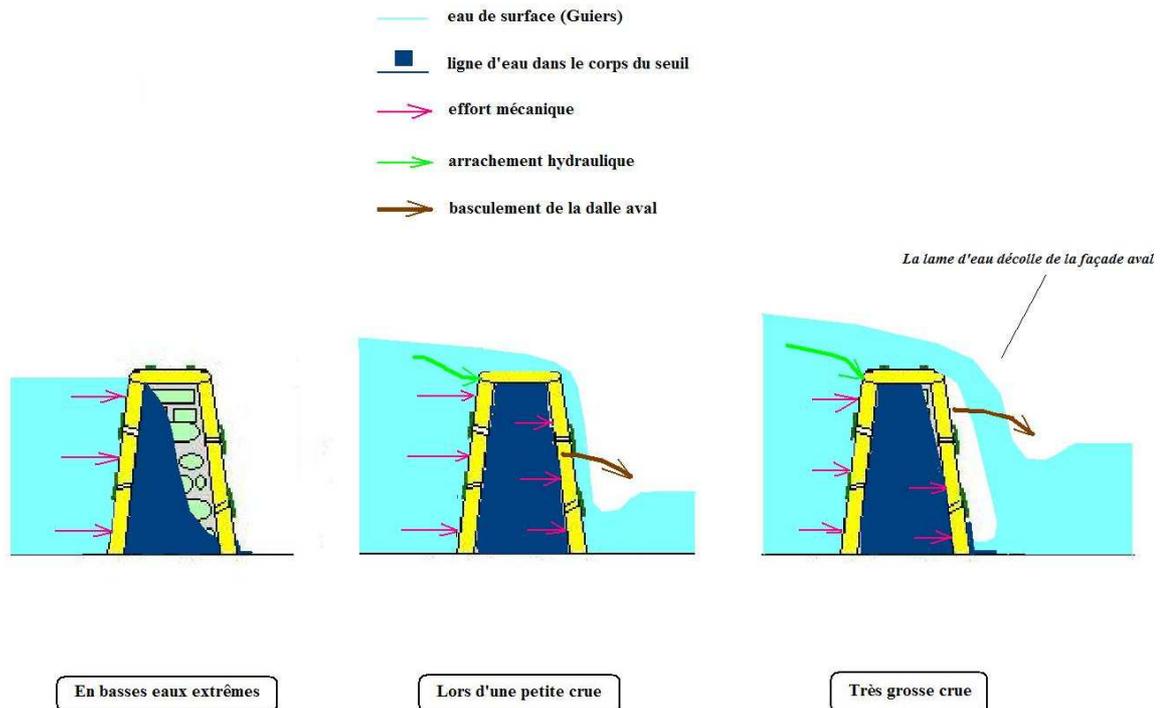
VALLEE DU GUIERS MORT - SITE G130
STABILITE DU SEUIL EN RIVIERE
Diverses causes de destruction

Durant les crues, la pression hydrostatique conjointe avec les sous pressions (ces dernières liées à l'eau dans le corps de seuil) peut être dangereuse.

Une autre cause de destruction peut être les coups de boutoirs contre la façade amont provoqués par les arbres dérivant à grande vitesse (énergie cinétique).

Si l'une des dalles sub verticales de la façade aval tombe, le tout venant du corps du seuil sera déstabilisé et le seuil sera partiellement détruit.

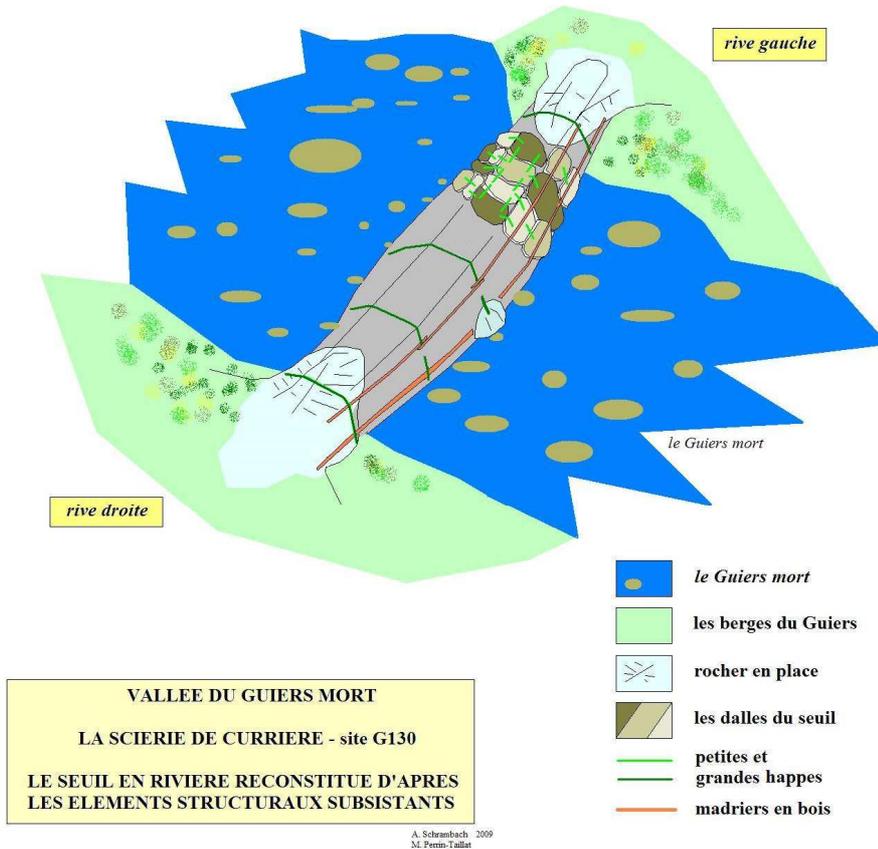
Fig 6 bis : l'ensemble des relevés permet de bâtir le schéma suivant qui doit être proche de la réalité. Les madriers maintenus par les longues agrafes enveloppantes (fixées, quand cela était possible, sur des rochers naturels très stables), assuraient (tant que le bois n'était pas pourri !) la cohésion de l'ouvrage et donnait une meilleure stabilité.

Dans l'inconnue vis-à-vis de l'intensité des causes de destruction, le concepteur a prévu de maintenir ensemble les dalles par des agrafes métalliques (*happes*) longues d'une quarantaine de centimètres. Les agrafes ont été vues en surface des dalles du dessus : qu'en était-il des blocs inférieurs et des dalles sub verticales des deux façades ?

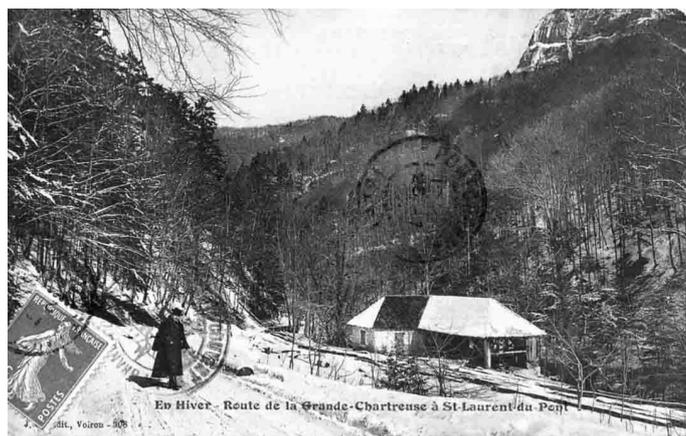
Fig 7: scierie de Currière ne réutilisant pas le réseau du martinet daté du début XXe siècle (document Perrin-Taillat Michel).

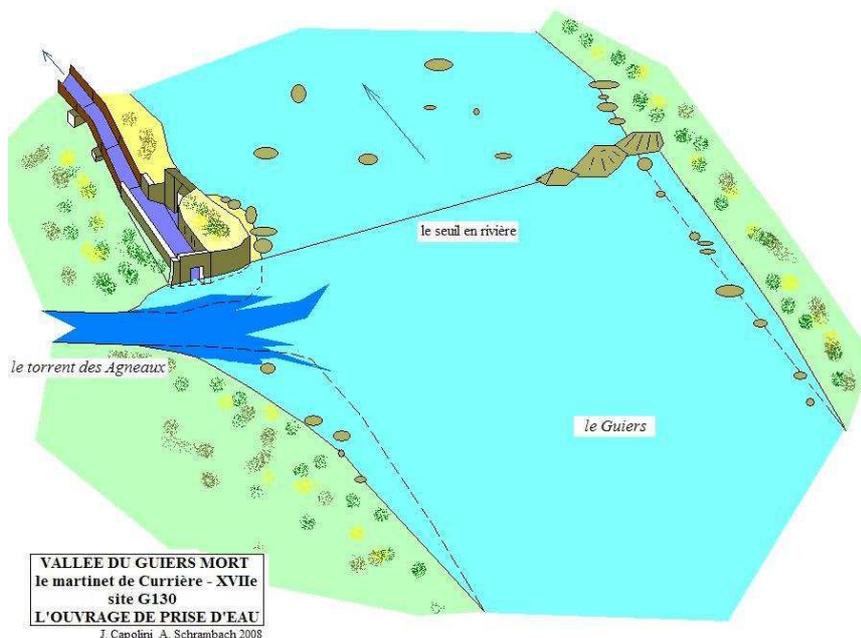
Fig 8 : le seuil et la prise d'eau en rivière de la scierie.

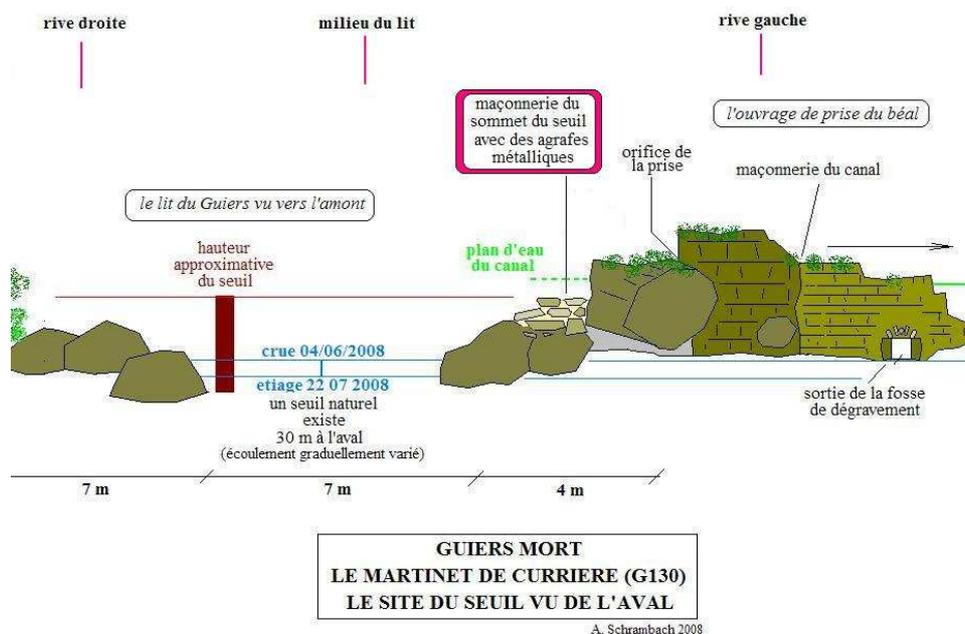
Fig : vue plus réaliste du site du seuil en 2008 (vue vers l'amont relevée sur place : à gauche du cartouche rouge il s'agit d'une coupe rive gauche – rive droite et à droite du cartouche il s'agit de la berge gauche donc d'une coupe de l'amont vers l'aval).

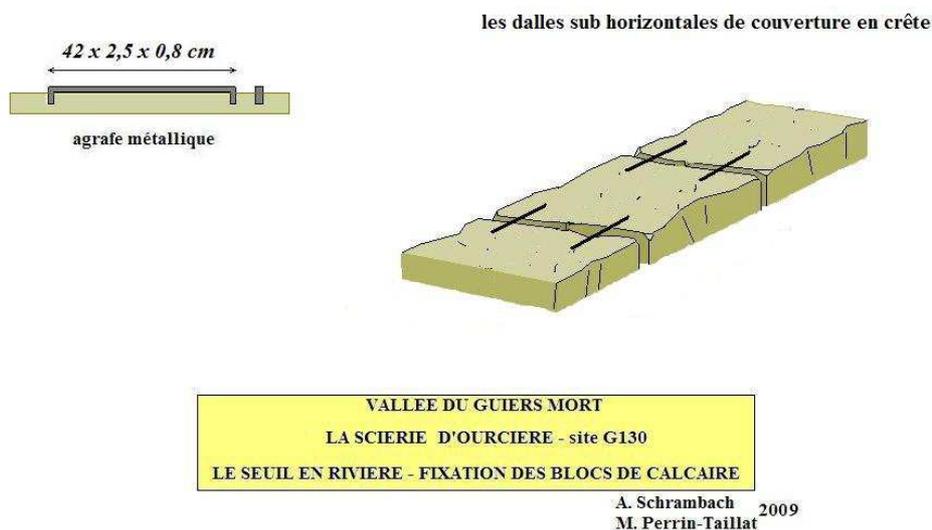
Fig : en rive droite , agrafe ou broche métallique (*happe*) maintenant ensemble les blocs calcaires du seuil en rivière. Ces agrafes métalliques ne sont pas rouillées. Il est fréquent de trouver des pièces métalliques dans les ruisseaux du Voironnais : rouillées uniquement en surface, elles datent de la seconde moitié du XIXe siècle et pourraient être en acier puddlé. Au site de la scierie de Currière, elles pourraient dater de la même époque : une analyse métallurgique serait utile. Ces agrafes ont pu, tant au XVIIIe siècle qu'au XIXe, être fabriquées à Fourvoirie.

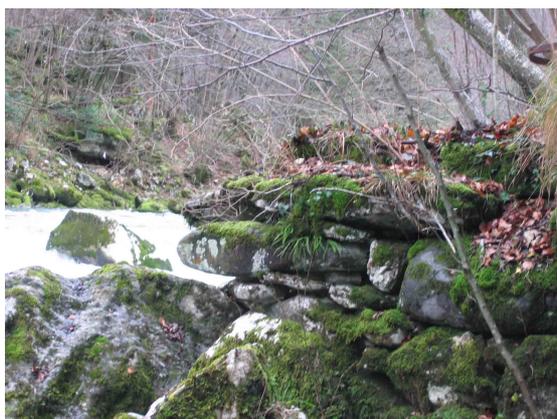
Fig : en rive gauche, les blocs calcaires du seuil en rivière avec leurs agrafes métalliques sont visibles selon un plan vertical (vue vers l'amont). On constate que ce mur est monté avec des dalles de poids réduit (elles n'ont pas été emportées car placées près de la berge où la vitesse de l'eau est faible). Il n'est pas exclu que cette portion de mur soit une réfection tardive du seuil : les blocs placés au centre du lit étaient obligatoirement plus gros (voir le calcul de la stabilité du seuil). (photo Perrin-Taillat Michel)

Malgré cette précaution, le seuil a été détruit (mais il a fonctionné jusqu'au début du XXe siècle). Après il a pu servir de carrière pour les constructions des environs. Les seuls éléments qui subsistent sont en rive gauche appuyés contre l'ouvrage de prise.

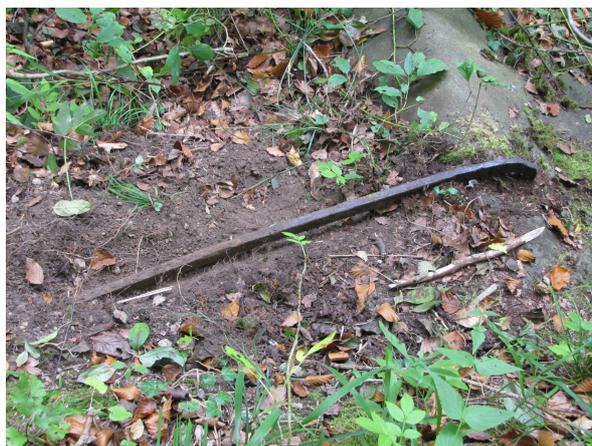
La première A, est placée (plus ou moins) au niveau du seuil de l'orifice vanné de la prise d'eau mais à 2,50 mètres en amont. Elle est sub horizontale avec deux courtes fixations verticales. La section est rectangulaire mais de faible largeur.

Longue approximativement de 60 centimètres et bien dégagée hors du rocher (située approximativement à 5 centimètres au dessus du rocher), de section très faible, son rôle est inconnu.

Fig 1 bis : en rive gauche, l'agrafe A

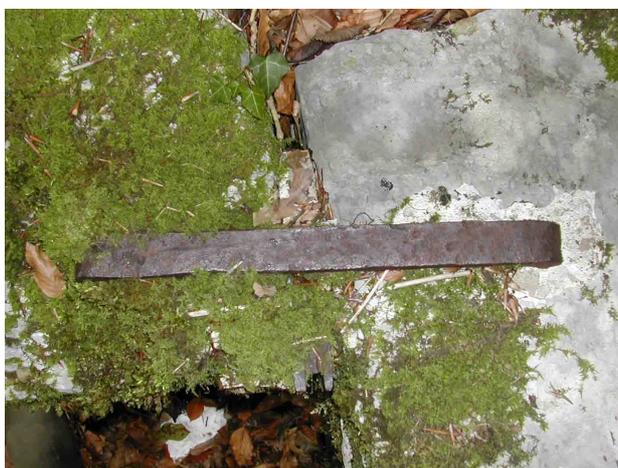
La seconde B, en comprend deux situées de part et d'autre de l'orifice vanné de la prise d'eau. Elles sont placées sur les pierres de forme parallélépipédique situées en rives gauche et droite du canal.

Fig 2 : en rive gauche à la vanne de l'orifice de la prise d'eau en rivière, les deux agrafes *B*

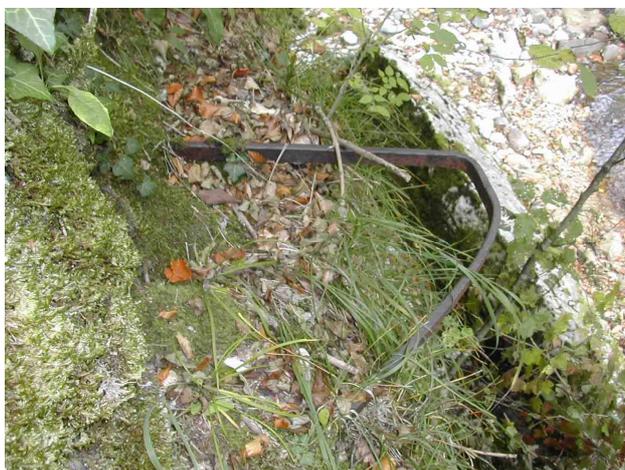
Fig 3 : en rive gauche, fixée sur le talus rocheux vertical contigu au seuil, l'agrafe C en « U »

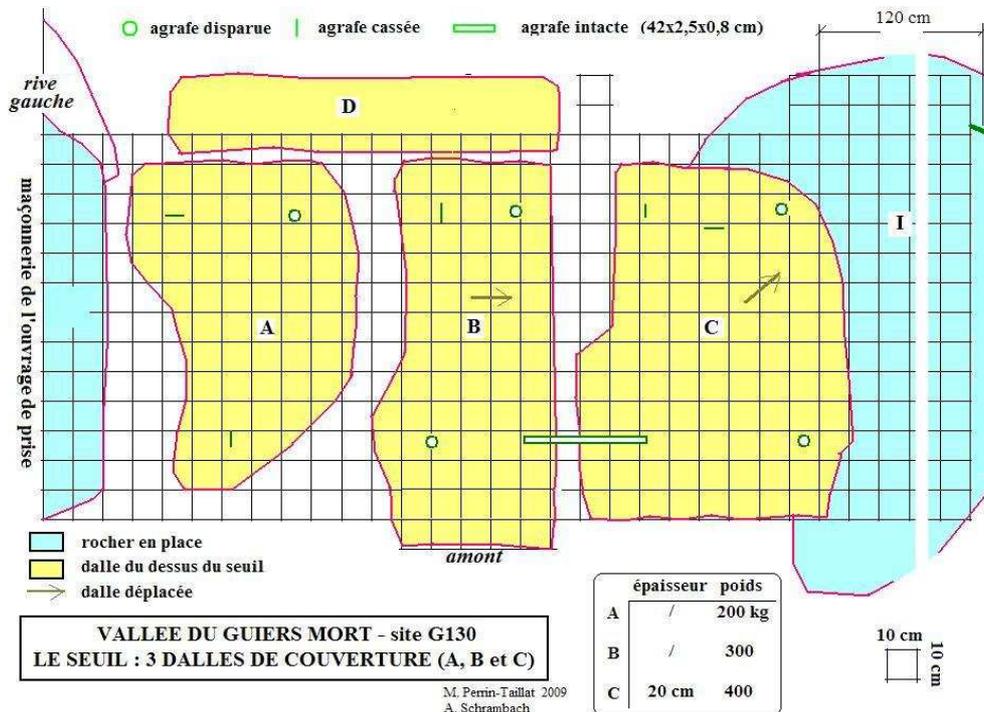
Fig 4 : en rive gauche, le relevé des dalles en crête A, B, C, en façade D et les agrafes du groupe D. L'agrafe C est ancrée dans la roche en place (bleu) à gauche.

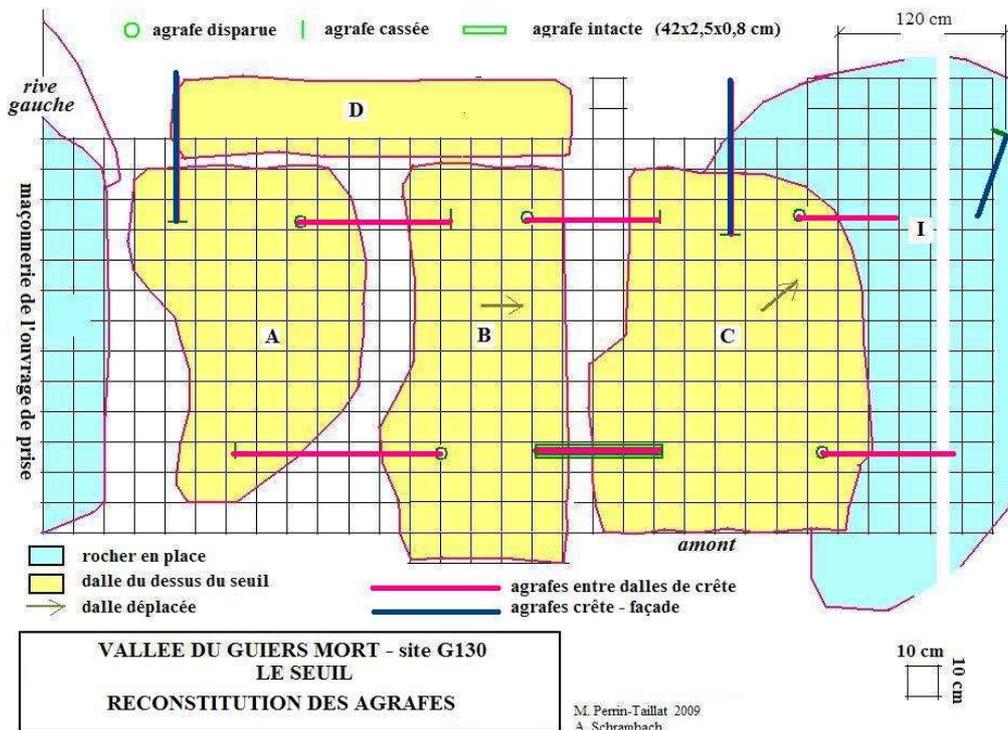
Fig 5 : en rive gauche, assemblages proposés pour les diverses agrafes. L'agrafe située à 120 cm du repère (en haut à droite) était une grande happe métallique, fixée à un rocher pré existant et enveloppant tout le seuil.

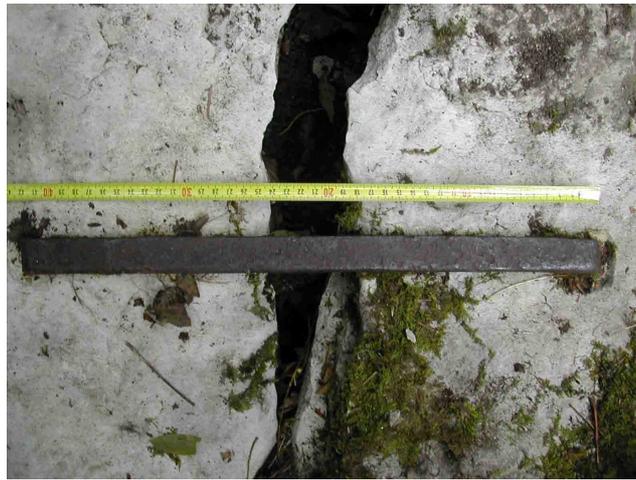
Fig 6 : en rive gauche, l'unique agrafe existante sur le crête du seuil.

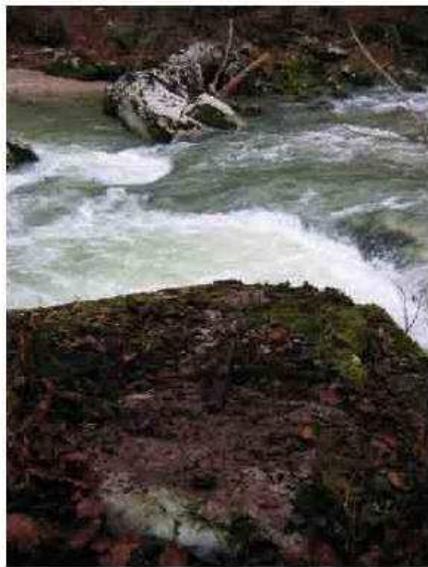
VALLEE DU GUIERS MORT
site G 130

à gauche : photo prise en 11 - 2008

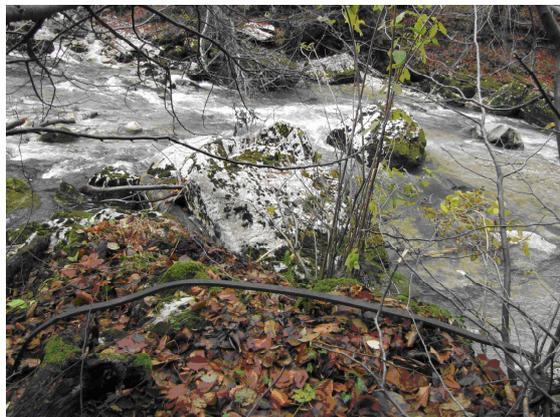
* Au dessus des rochers une longue agrafe plate et largement enveloppante. Ce type d'agrafe devait jouer un rôle important : fixation sur un rocher naturel, très longue (plus d'un mètre). Elle pouvait maintenir les madriers et les dalles de façades (voir le dessin).

Fig 9 : la longue agrafe existant en rive droite. Fixée aux rochers naturels, elle enveloppait le seuil de la façade amont à la façade aval.

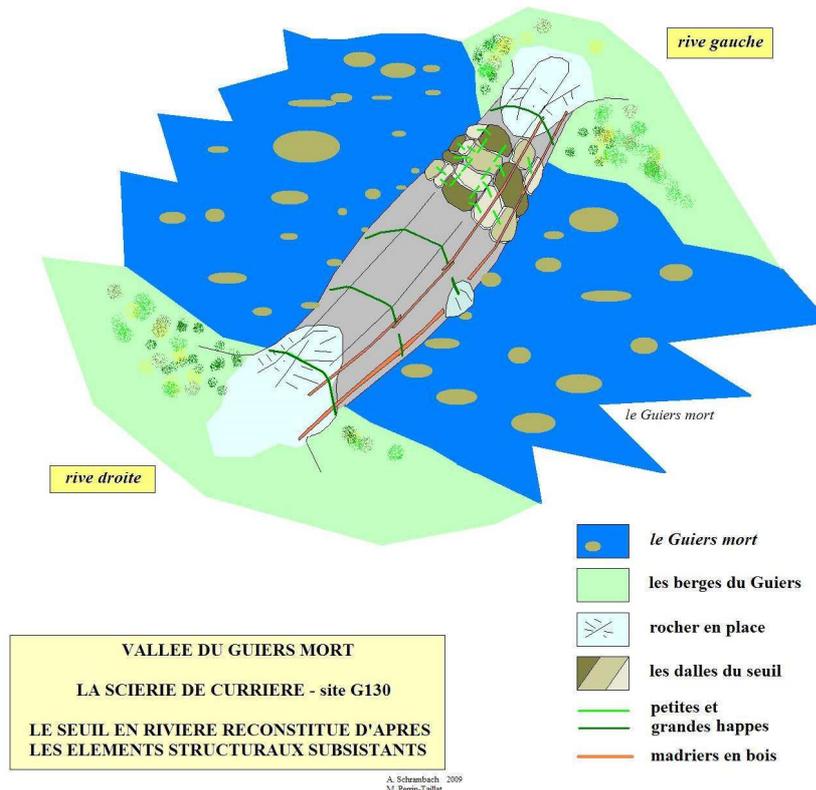
Fig 10 : l'ensemble des relevés permet de bâtir le schéma suivant qui doit être proche de la réalité. Les madriers maintenus par les longues agrafes enveloppantes assuraient (tant que le bois n'était pas pourri !) la cohésion de l'ouvrage et donnait une meilleure stabilité.

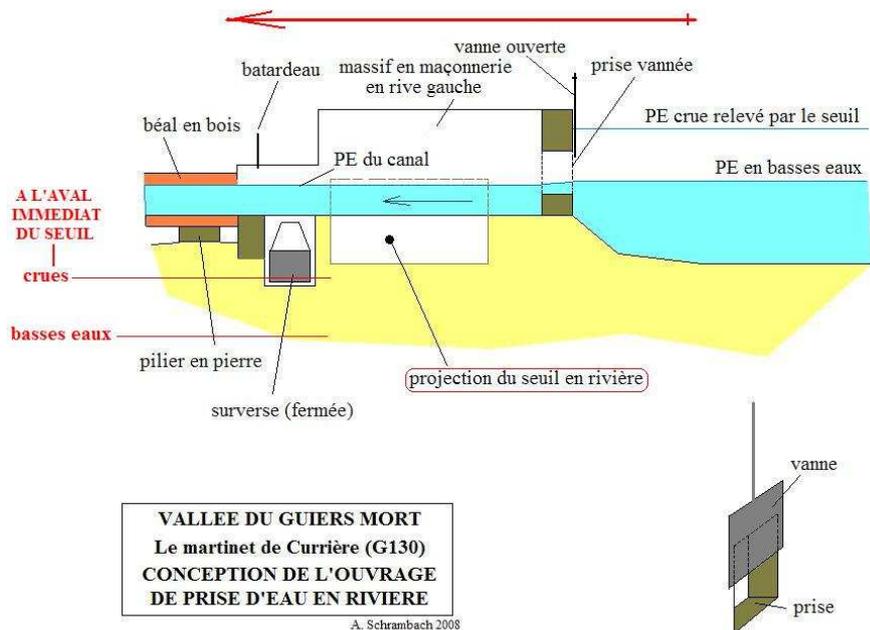
Fig : le calcul de l'ouvrage de prise et de son seuil se fait de l'aval (à gauche) vers l'amont (à droite) : on définit la cote de calage de l'eau dans le béal en bois (à gauche) puis en remontant on définit celle de l'orifice de la prise puis celle du seuil en rivière (on suppose sur ce dessin que la totalité de l'eau en étiage est dérivée). Ce dispositif permet au canal d'être hors crue dès le premier mètre. Son plan d'eau est le même que celui du Guiers remonté par le seuil mais dès le premier mètre, le Guiers a chuté hors du seuil et est plus bas.

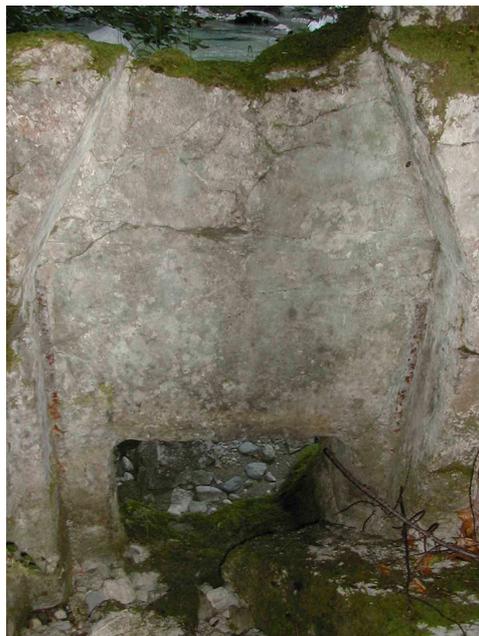
Fig : réseau hydraulique de la scierie : la vanne de dégrèvement vue côté canal avec sa forme en trapèze dans la partie supérieure recevant la vanne en position ouverte.
