CONSERVATION DU PATRIMOINE

FICHE DESCRIPTIVE

REPERAGE DU SITE G130

MARTINET DE CURRIERE (XVIIe -XVIIIe siècle ?)

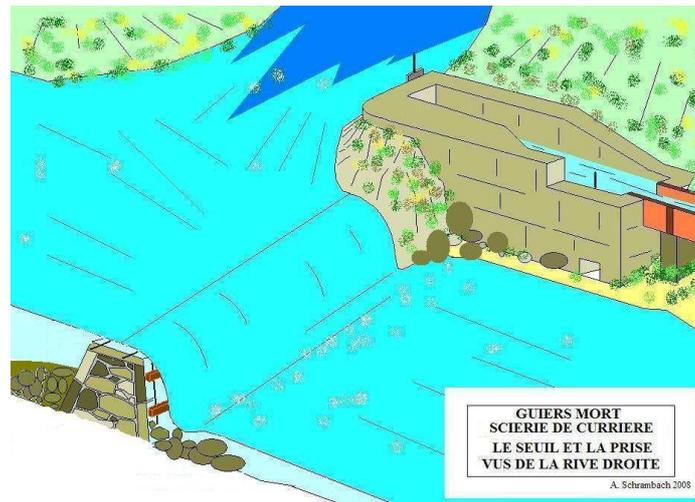
Fig : dessin très schématique du seuil en blocs rocheux (la structure la plus probable de la section du seuil est proposée et analysée dans le paragraphe « structure du seuil » rédigé après notre visite du 6 10 2009) et de l’ouvrage de prise maçonné vus de la rive droite du Guiers mort. Le ruisseau des Agneaux se déverse en rive gauche en amont du seuil. La mention martinet de Currière est erronée

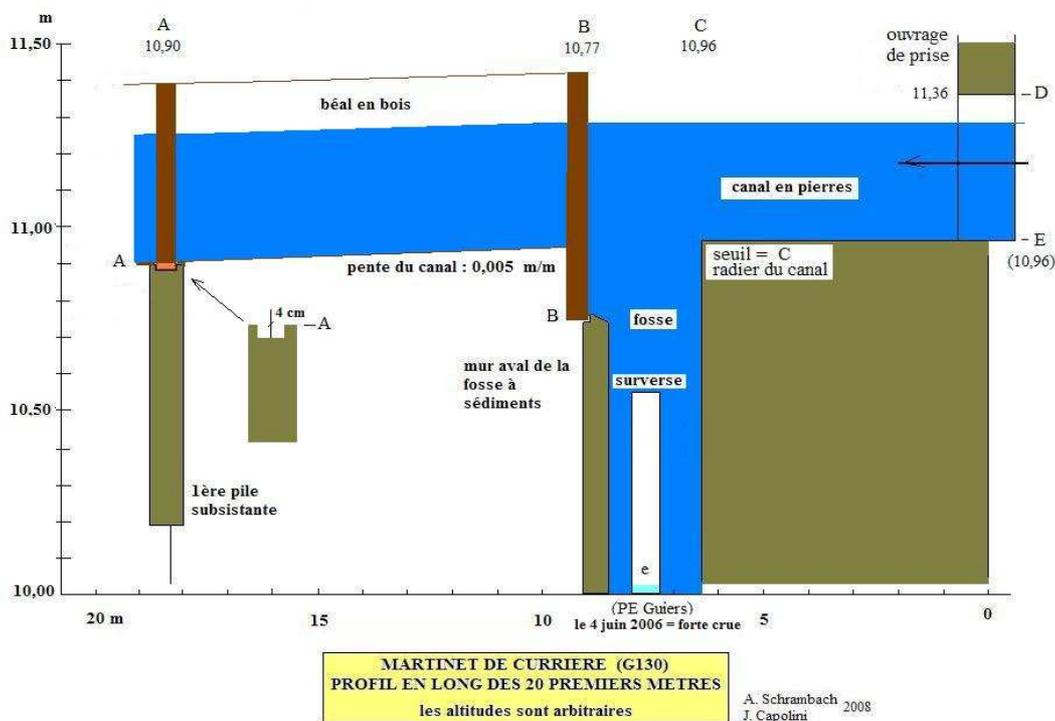
MARTINET DE CURRIERE (G130)
PROFIL EN LONG DES 20 PREMIERS METRES
les altitudes sont arbitraires
A. Schrambach 2008
J. Capolini

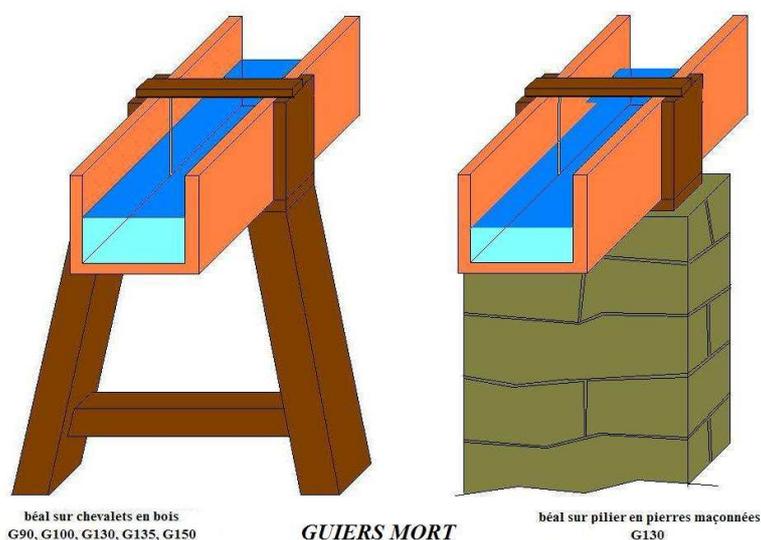
Fig : béal sur pilier en pierres maçonnées (XIXe siècle)
ou sur *chevalet* en bois (XVIIe siècle)

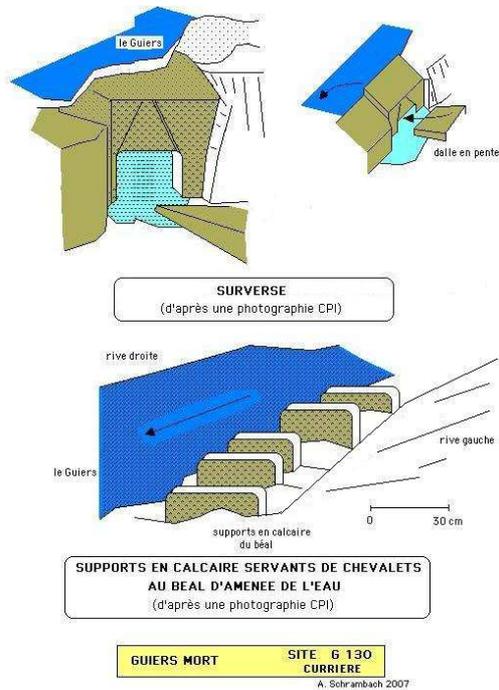
Fig : photos CPI montrant la *surverse-vanne de dégrèvement* (dénommée prise d'eau dans l'étude CPI) au fond de la fosse et les piles monolithiques ayant supporté le béal en bois. Les piliers monolithiques s'avèrent en fait être des piliers en pierres calcaires maçonnées avec du mortier de chaux (voir la photo). Par endroit ce dernier est prépondérant et est chargé de petits galets.

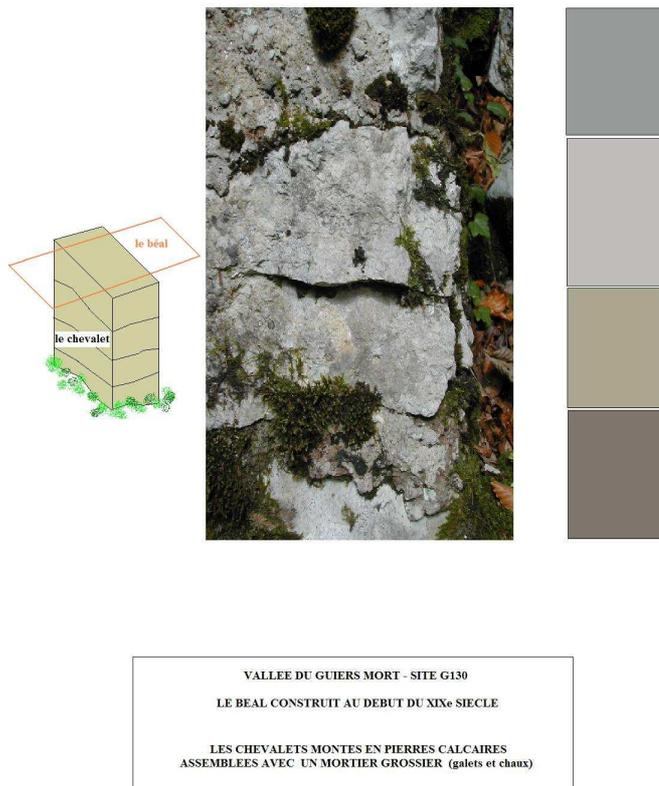
Fig : photographie (2009) d'un pilier monté en pierres calcaires maçonnées

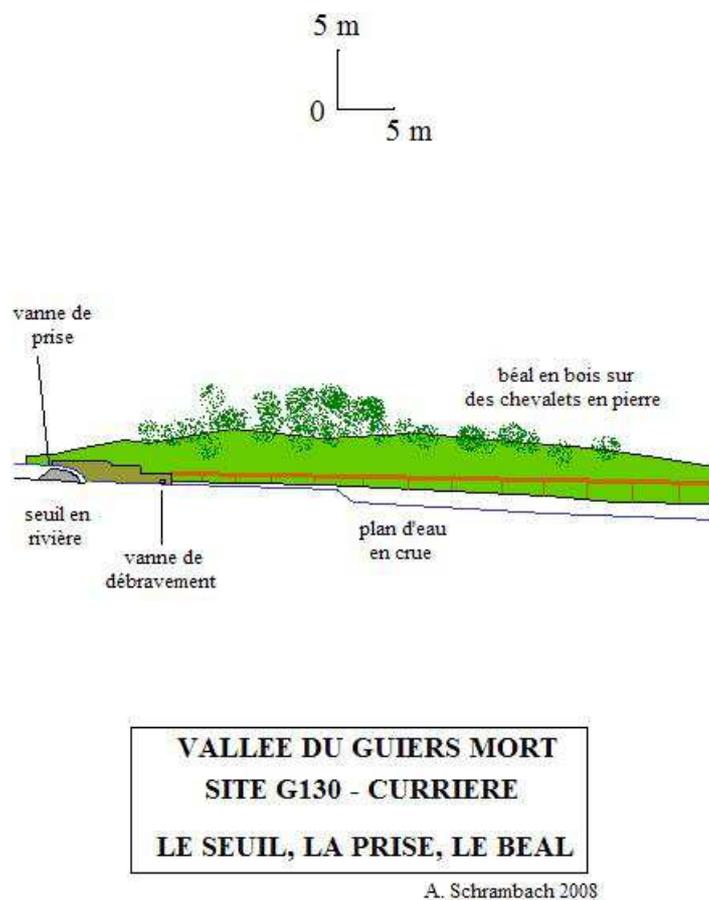
Fig : le *béal* (version la plus récente) sur la berge le long du Guiers

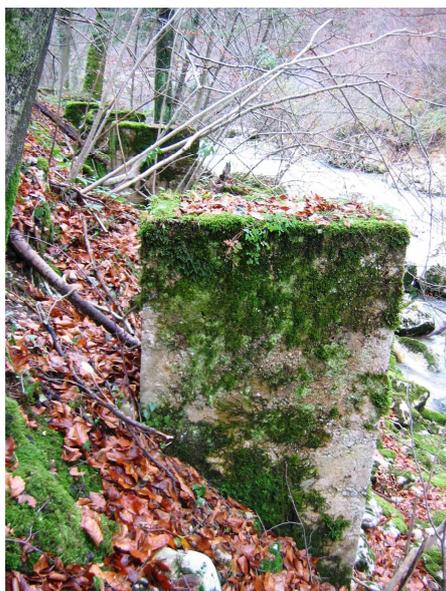
Espacement entre deux piles : 2,20 à 3,10 m (ce qui représente la longueur des planches du *béal* en bois).

Ce canal existe également à l'amont sous forme de structure maçonnée en calcaire, grand appareil : longueur visible : 9,90 m. Il s'agit de l'ouvrage en tête de *béal* avec la *vanne de prise* et la *vanne de dégrèvement*.

Fig : le *béal* actuel : ses piliers le long du lit du Guiers (photo M.Perrin-Taillat 2008)

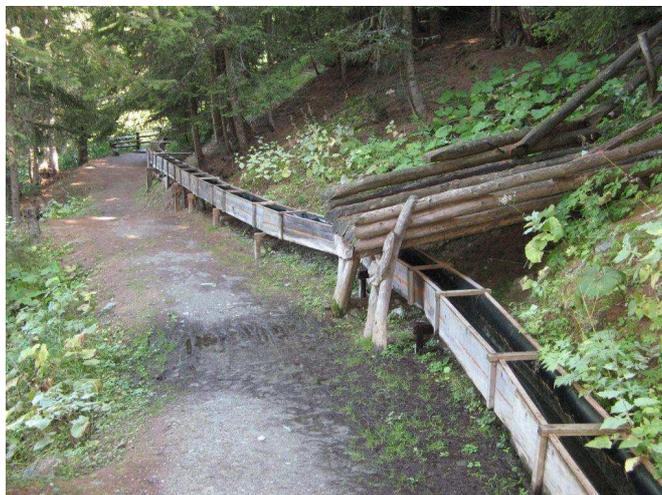
Fig : *buisse* dans le Valais (Suisse). Il s'agit d'une reconstitution : l'étanchéité est obtenue par une feuille en plastique noir. Comment était-elle obtenue autrefois des années 1200 aux années 1800 ?

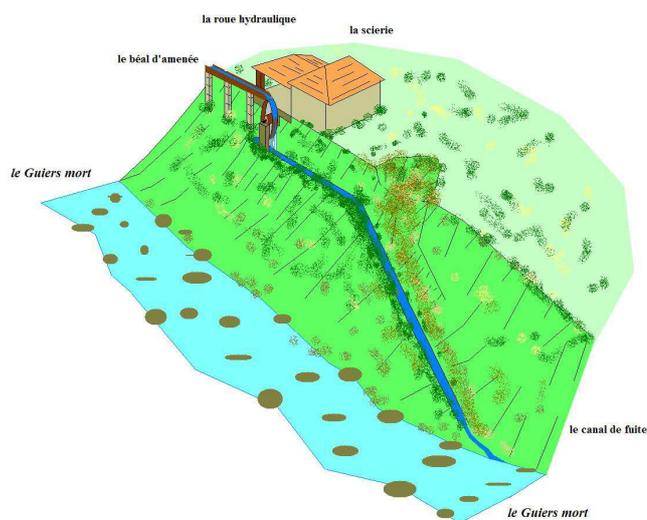
VALLÉE DU GUIERS MORT - SITE G130
LA SCIERIE AUX XIX ET XXe SIECLES
LE CANAL DE FUIE ET LE SILLON
RELIANT LA TERRASSE AU GUIERS

A une dizaine de mètres à l'aval du chaînage d'angle de la scierie, un large sillon à pente forte est visible. Il relie le haut de la terrasse au lit du Guiers. Outre qu'à une époque indéterminée il pouvait être utilisé pour mettre dans le torrent des troncs sinon des planches, il doit être la cicatrice de l'ancien canal de fuite de la roue hydraulique de la scierie.

Fig : hypothèse quand au canal de fuite après le roues hydraulique de la scierie

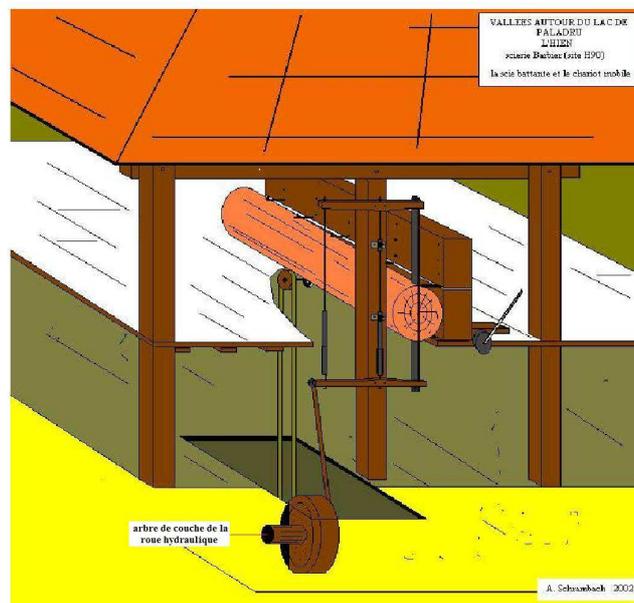
Fig : scie battante montrant que l'arbre de couche de la roue hydraulique devait arriver sous le plancher de façon à assurer le logement et le mouvement de la bielle – manivelle actionnant la lame de scie.

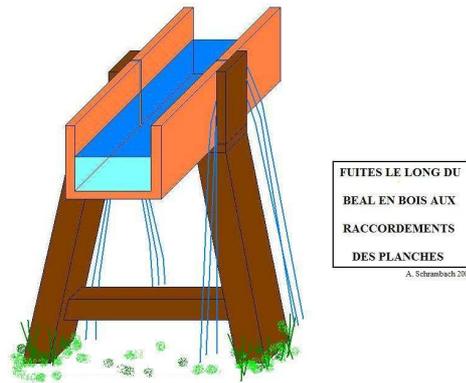
Ce texte décrit les écoulements dans un *béal* en bois : outre les fuites par les fentes entre les planches, l'eau déverse hors du canal et rejoint le torrent.

Fig : d'après un texte de 1862, relatif aux *béals* de Fourvoirie, fuites d'eau le long du canal (6 à 16 % du débit déversé sur la roue hydraulique, pour un canal de 200 mètres de long).

Dans le calcul suivant, les fuites le long des raccords horizontaux ne sont pas prises en compte car les fentes au fond (où la vitesse est la plus faible) étaient colmatées par les argiles contenues dans l'eau (voir la *vanne de dégrèvement* en tête de canal).

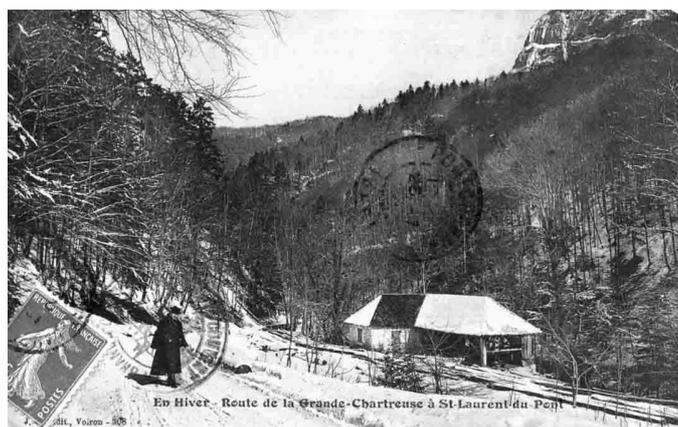
Fig : vue vers l'aval : la scierie de Currière au début du XXe siècle avec les troncs d'arbres en attente de sciage. L'atelier est au bord du Guiers mais en haut du talus de la berge. Il y a 2 bâtiments : l'un construit en maçonnerie côté aval (dont il subsiste un chaînage d'angle en amont côté Guiers) et l'atelier proprement dit en bois, côté amont, avec la scie battante et le chariot de sciage. Il y a pas de ruines qui pourraient être attribuées au vieux martinet (qui devait être construit sur la berge, plus haut vers le versant)
 Il faut noter que la plateforme entre la forêt à gauche et le Guiers à droite a une forte pente. Le sol supportant le martinet était plus haut que celui de la scierie. (document M. Perrin-Taillat)

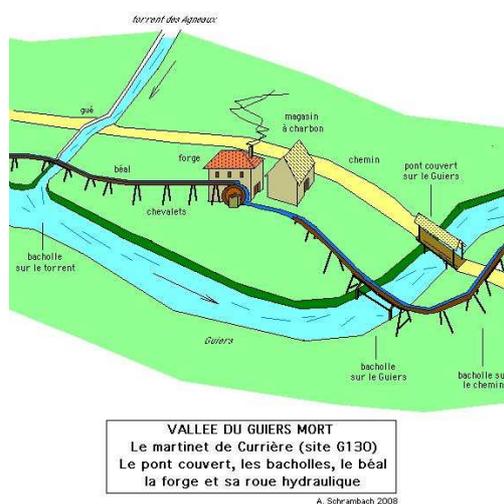
Fig : ce dessin est celui du site G130 tel que représenté sur l’image en 3D du XVIIe siècle (demi partie gauche donc l’amont).

La prise d’eau (non visible mais obligatoire à cause des spécificités du Guiers mort), est en amont du ruisseau des Agneaux et les piliers (*chevalets*) du *béal* sont en bois en forme de « A » et ils dominent le sol supportant le martinet. Ce dernier est relativement loin du lit du Guiers.

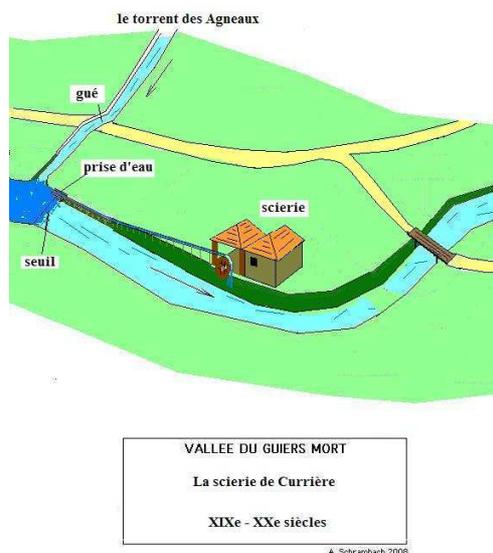
Fig : Ce qui subsiste de nos jours, est différent du dessin précédent : le canal ne franchit pas le torrent des Agneaux, la prise d’eau est associée à un seuil en rivière dont il subsiste la culée rive gauche et quelques rochers en rive droite, les piliers en bois des *chevalets* sont remplacés par des piles en pierres maçonnées.

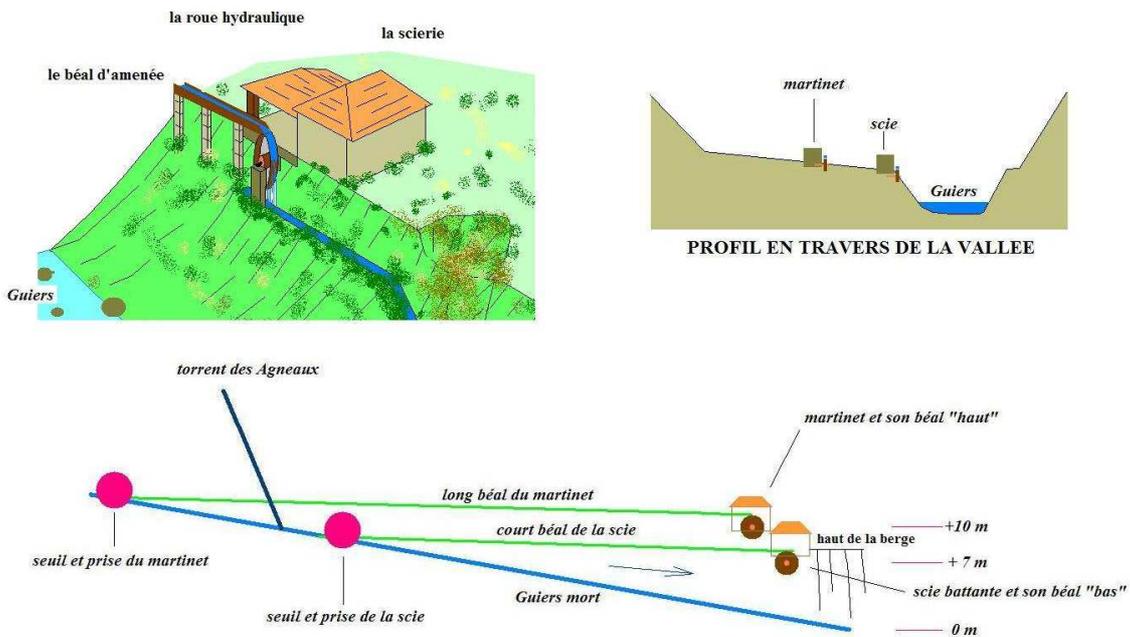
Le martinet avait un arbre de couche posé au dessus du plancher de la forge
 La scie battante avait un arbre de couche installé sous le plancher.

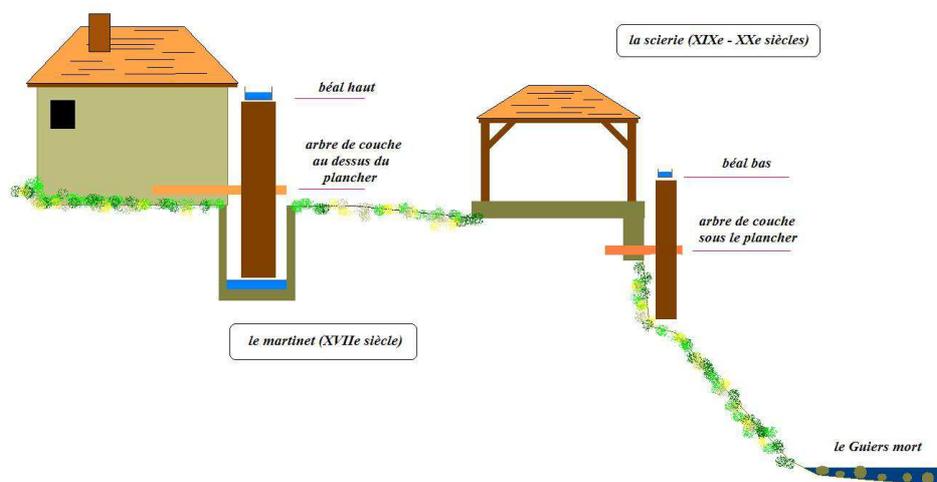
VALLEE DU GUIERS MORT - SITE G130
Un martinet et une scierie ont des spécificités hydrauliques qui imposent des aménagements hydrauliques différents

Au début du XIX^e siècle le réseau de la scierie commence à l'aval immédiat du torrent des Agneaux. Donc, à cause de la pente du lit du Guiers, il commence plus bas que celui du martinet. A son aval, le chaînage d'angle du bâtiment du martinet est juste à la rupture de pente (donc le plancher de l'atelier est plus bas que celui du martinet). La longueur du *béal* de la prise à la roue hydraulique est de 110 mètres (114 mètres jusqu'au chaînage d'angle de la scierie).

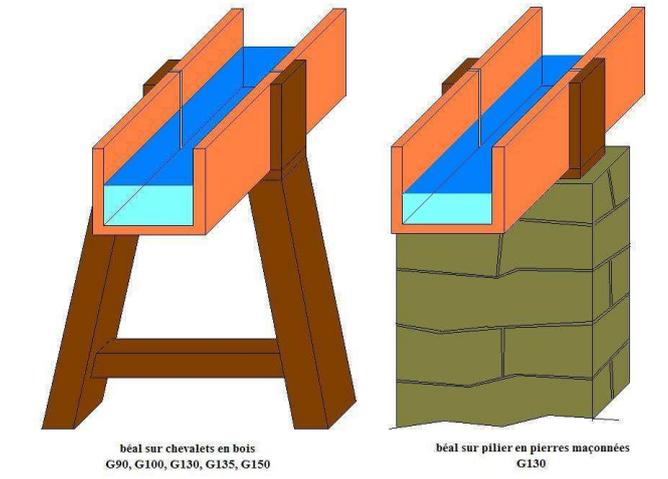
Fig : le béal et les *chevalets* en bois du martinet du XVIIe siècle, le béal en bois et les piliers maçonnés de la scierie du XIXe – XXe siècles

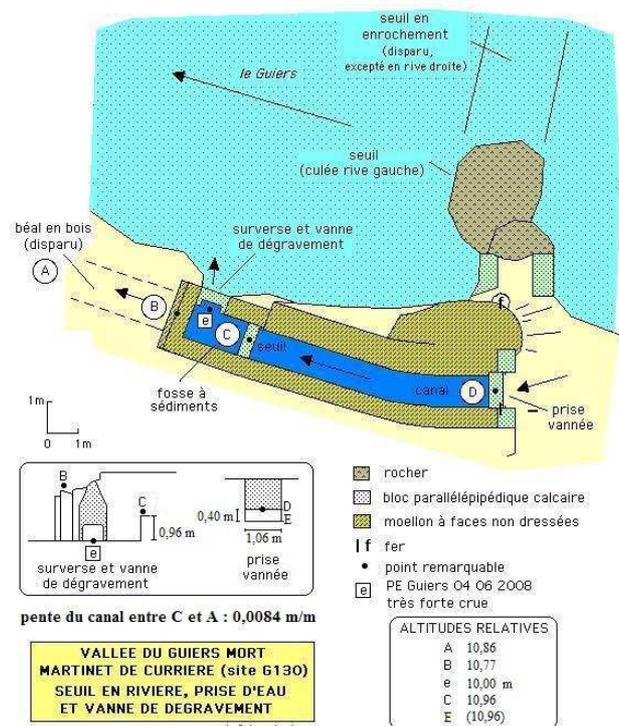
Fig : plan coté de l'ouvrage de prise = canal maçonné (2008). La cote de 10,00 m a été prise arbitrairement pour celle du seuil de la *vanne de dégrèvement* (coïncidant le 4 juin 2008 avec le plan d'eau du Guiers en crue).
 Au point A, la cote de 10,86 est prise au fond de la rainure pratiquée au sommet du pilier, profonde de 4 cm).
 L'eau relevée par le seuil en enrochements pénètre dans le canal maçonné par la *vanne de prise* (D) et elle circule jusqu'au début du *béal* en bois (B).
 La mention martinet est erronée et doit être remplacée par scierie

Mais ceci implique que cet orifice soit nettement plus haut (et même hors d'eau) que les crues naturelles c'est-à-dire non modifiées par le seuil. Il fallait donc remonter le niveau du torrent en amont et lui permettre de retrouver son niveau normal quelques mètres après.

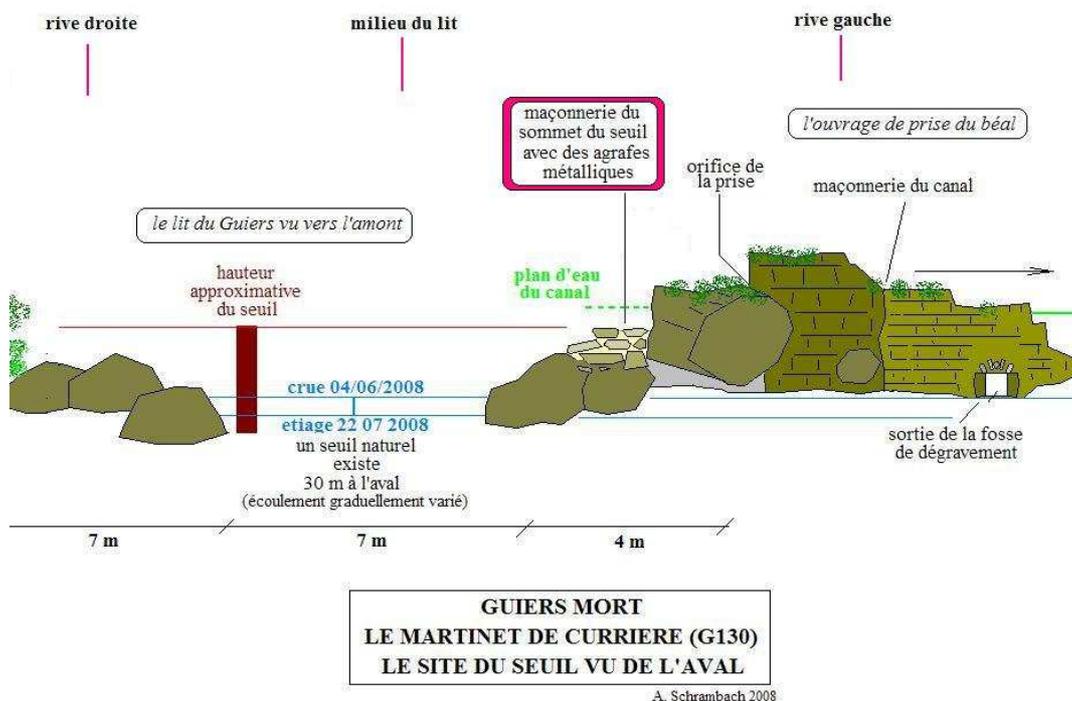
Fig : vue plus réaliste du site du seuil en 2008 (vue vers l'amont). A gauche du cartouche rouge il s'agit de la coupe rive droite – rive gauche. A droite du cartouche c'est la berge rive gauche de l'amont vers l'aval.
 Le sommet du seuil est représenté par la ligne rougeâtre horizontale.

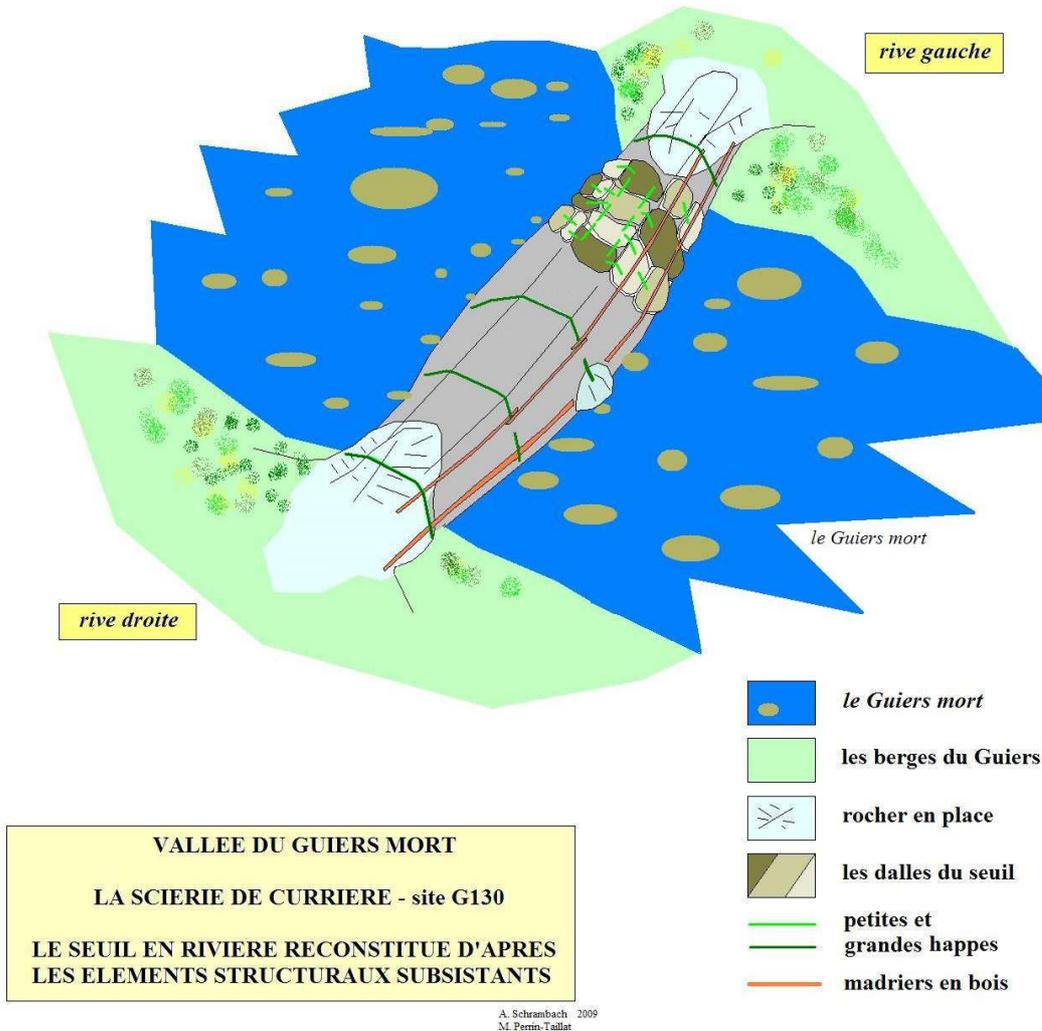
Fig : d'après les observations sur le terrain, le seuil tel qu'il devait être lors de sa construction. L'ensemble dalles formant une cage, *happes* courtes (vert clair) et longues (vert foncé) accrochées aux rochers naturels intégrés dans l'ouvrage et madriers sur la façade aval, devait avoir une stabilité non négligeable. Toutefois la disparition des madriers a pu être une cause de destruction lors du passage d'une très forte crue charriant des troncs d'arbres dérivant à forte vitesse

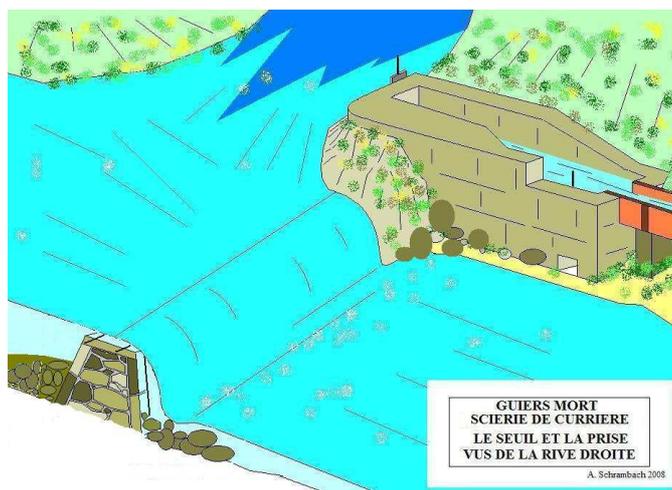
Fig : dessin très schématique du seuil en enrochements (cage formée par les dalles de crête et celles des façades et remplissage en tout venant) et de l'ouvrage de prise maçonné vus de la rive droite du Guiers mort. Le ruisseau des Agneaux se déverse en rive gauche en amont du seuil. Immédiatement après le seuil, le torrent retrouve son niveau normal.

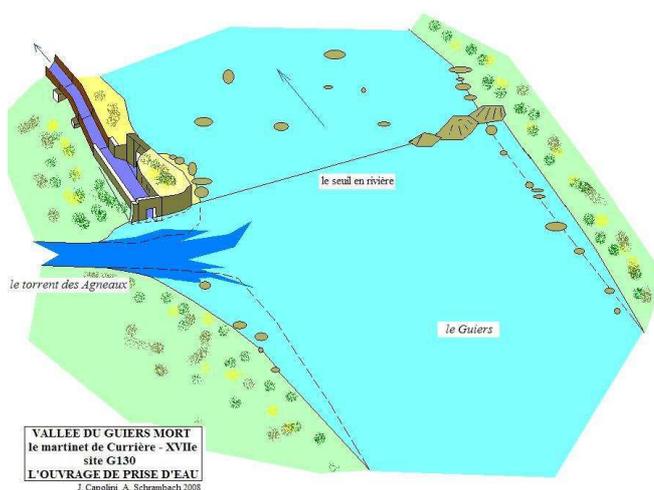
Fig : le seuil et la prise d'eau en rivière : le torrent coule du bas vers le haut de l'image. La largeur du lit est un peu supérieure à 19 mètres. Il ne subsiste que la culée rive gauche du seuil, l'ouvrage vanné de prise, la *surverse* (vanne de *dégravement*), le départ du *béal* en bois et dans le lit et en rive droite quelques gros rochers naturels sur lesquels s'appuyaient les enrochements déposés dans le lit du Guiers. La maçonnerie en rive gauche et le début du seuil sont encastrés dans de gros rochers naturels (voir dessin). Les enrochements au milieu du lit ont été emportés par l'eau (force tractrice des écoulements en forte crue). La mention martinet est erronée et doit être remplacée par scierie

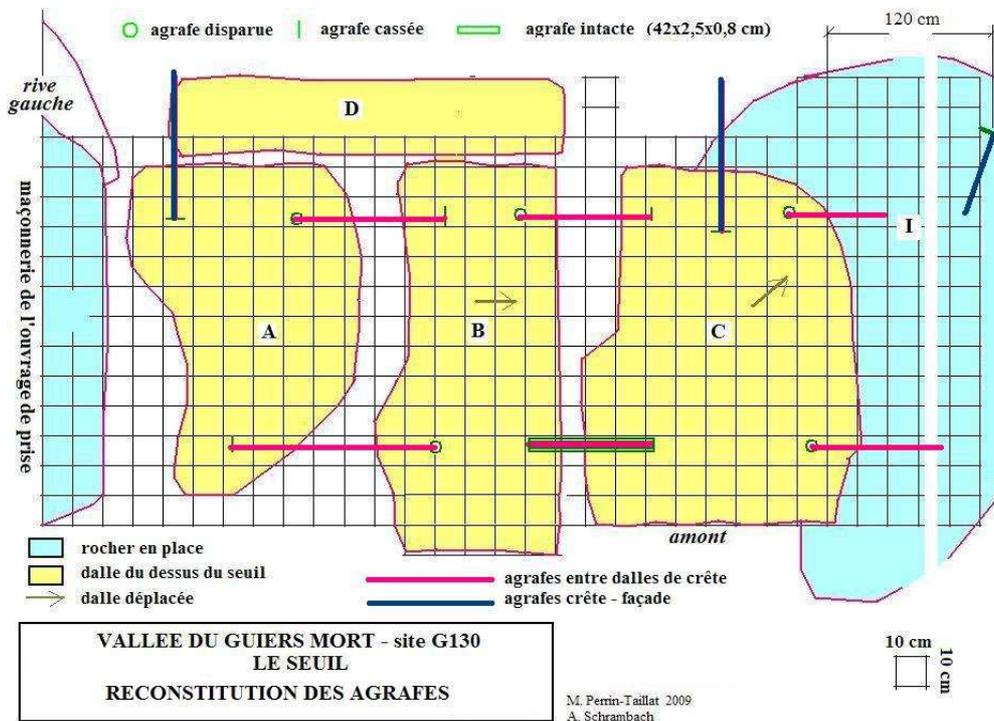
Fig : les dalles en crête (A, B et C), les agrafes ou *happes* et les rochers naturels intégrés dans le seuil en rivière. Les dalles D et E (voir figure après) pourraient être les uniques dalles de façade encore visibles. La trace de l'agrafe en haut à droite (à 120 cm du repère) pourrait correspondre à une longue agrafe enveloppante et fixée à un rocher naturel.

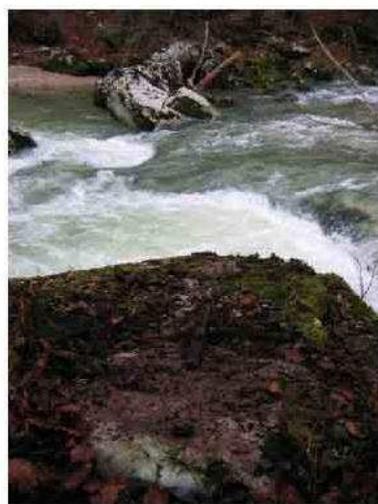
VALLEE DU GUIERS MORT
site G 130

à gauche : photo prise en 11 - 2008

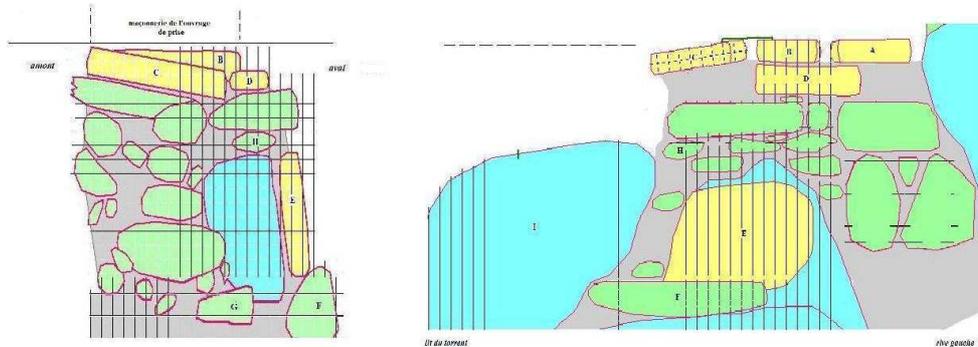
SECTION DU SEUIL (vue vers la rive gauche)

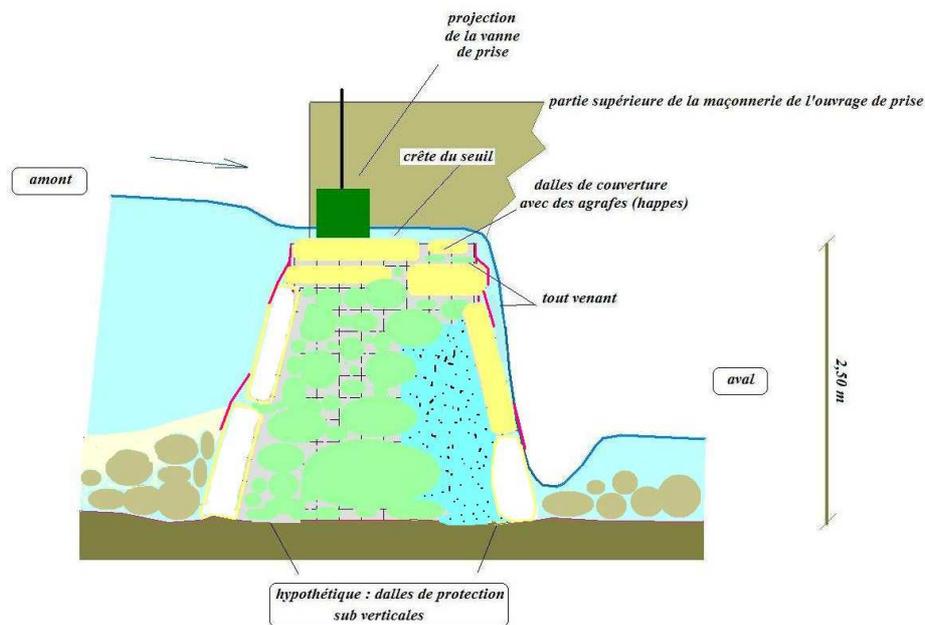
COUPE A 3 mètres DE LA MACONNERIE DE L'OUVRAGE DE PRISE
AU CENTRE DU LIT, LE SEUIL EST PLUS HAUT

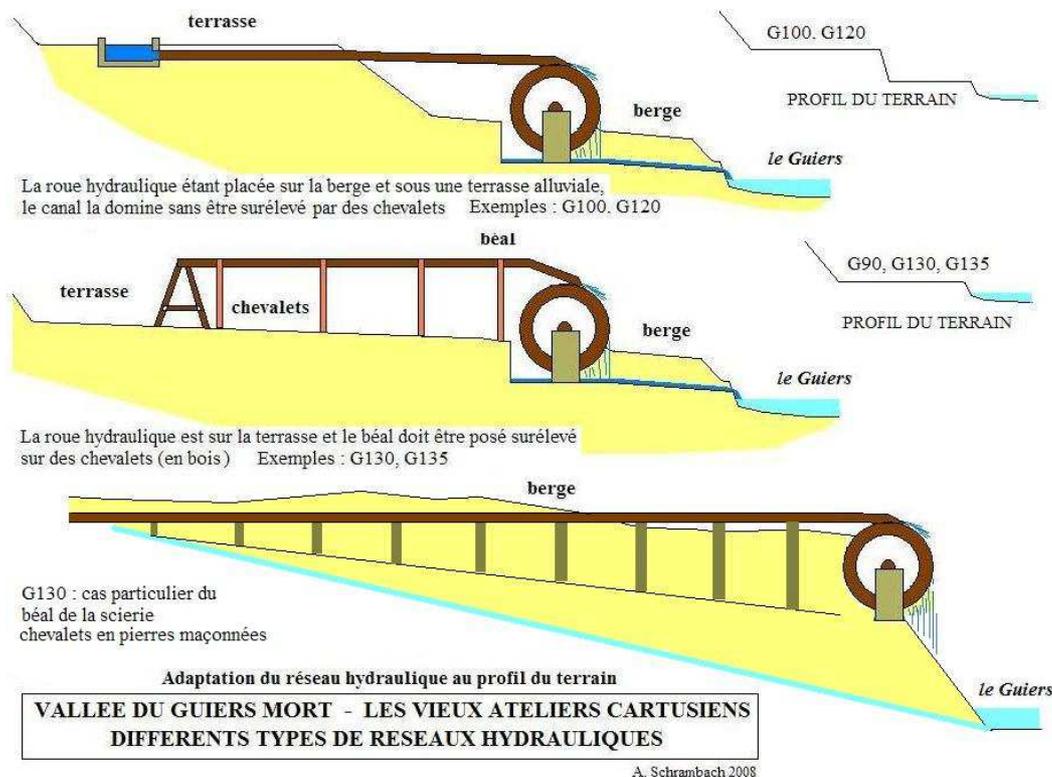
Fig : les moines adaptèrent les réseaux hydrauliques aux conditions topographiques spécifiques de chaque site (les deux schémas du haut).
