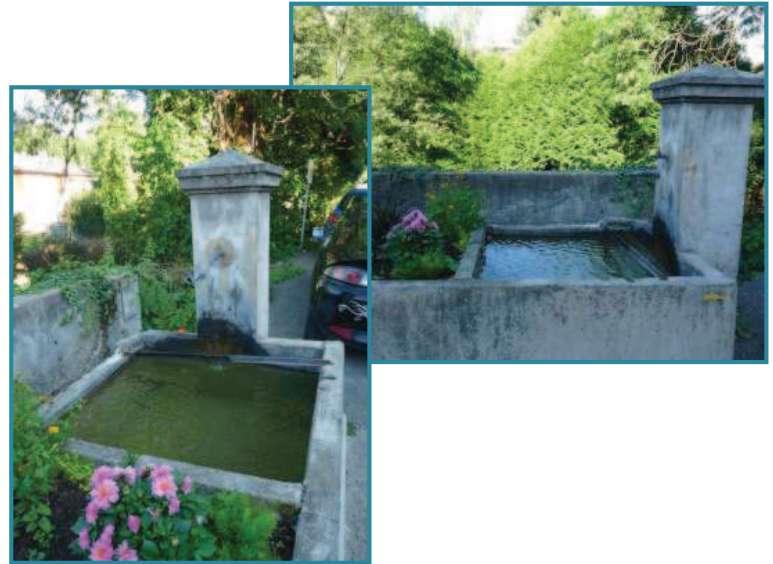
INFORMATIONS COMPLEMENTAIRES ET ANECDOTES
une partie du bassin a été transformée en bac à fleur et l'autre est toujours en eau
Sur la commune de Chapareillan les bassins sont reliés au réseau communal, l'eau est donc potable.
Le captage de la source des Eparres alimente environ 90% de la commune.
En cas d'étiage, la commune peut couper l'eau des bassins

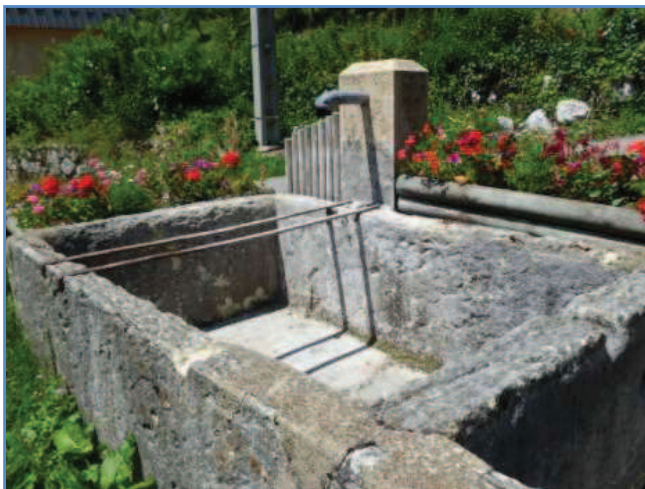
FICHE Corbel 13

Alimentation interrompue en raison d'une perte d'étanchéité du bassin.
Encore en eau en 2005. Proximité du four à pain (souvent le cas sur la commune) : eau utilisée pour la réalisation de la pâte). En 1999, les bassins de la commune ont fait l'objet d'une rénovation et d'une valorisation (sentier des fontaines). Les bassins répondaient à tous les usages jusqu'à l'arrivée de l'eau courante en 1974.

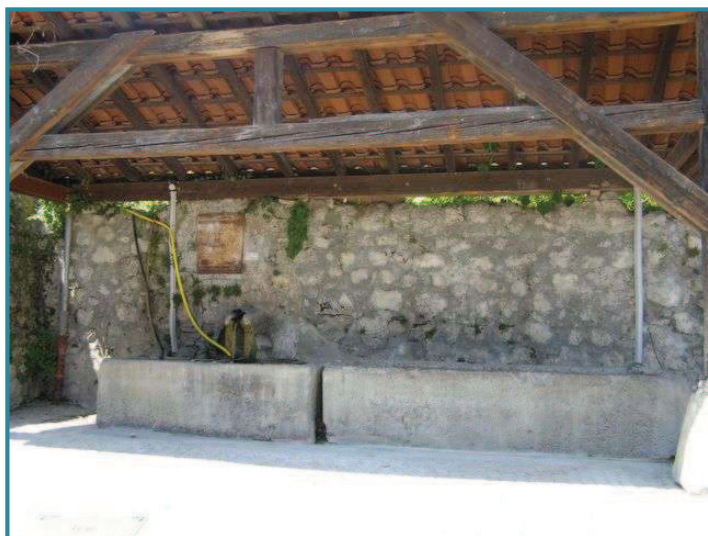
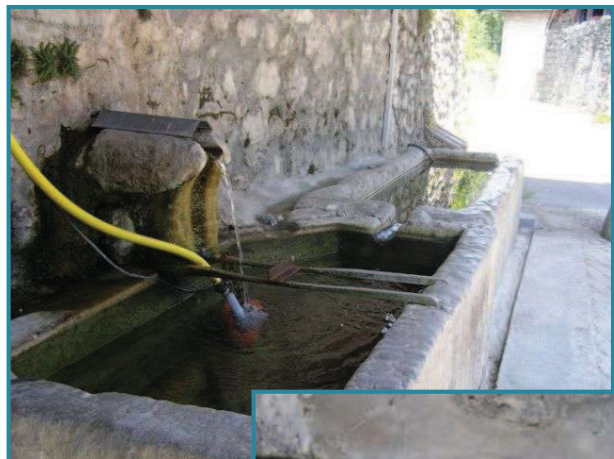
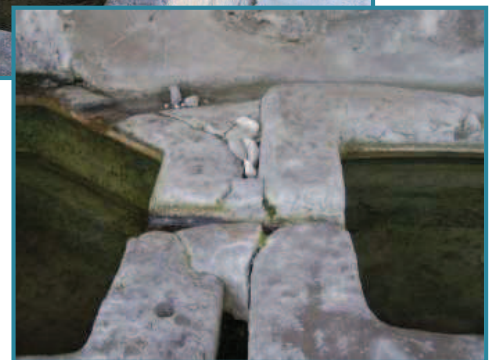
FICHE Crolles 2

Bassin en eau, passe du premier bac au second par une rigole. Le second bac servait de lavoir.

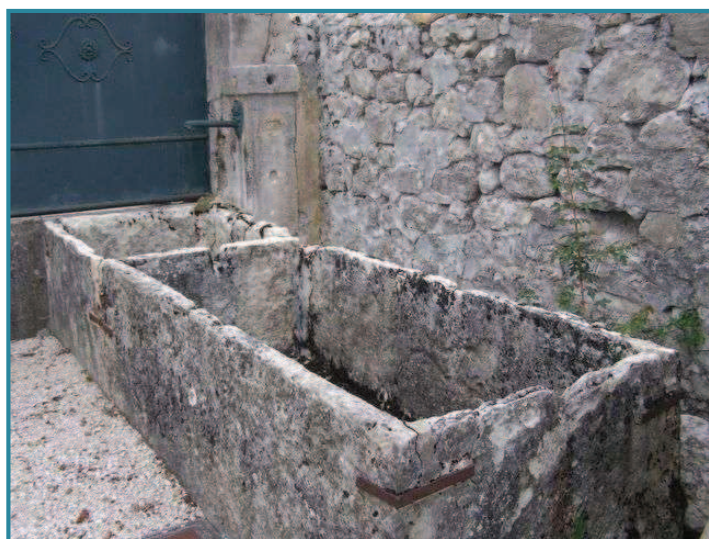
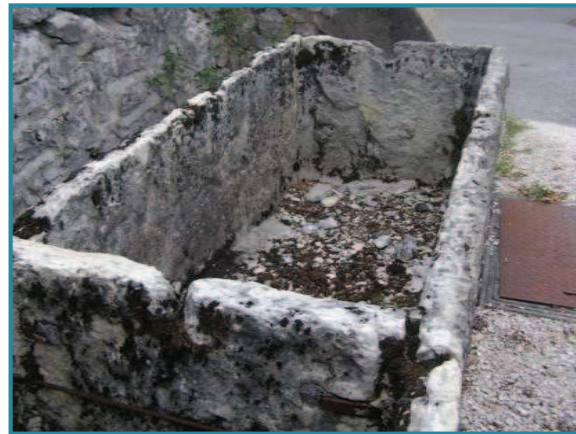
FICHE Crolles 7

Contrôle de l'arrivée d'eau	
Débit <i>constant ou saisonnier</i>	aucun
Provenance	
Potabilité	
Faune et flore visible aux abords	mauvaise herbe
Etat sanitaire apparent	bon
Aménagements <i>Accès au public, fleurissement ..</i>	aucun
Inscriptions visibles	
Etat apparent du monument	moyen
Travaux de restauration prévus	
Intérêt <i>touristique, utilitaire, historique</i>

le bassin n'est plus en eau.

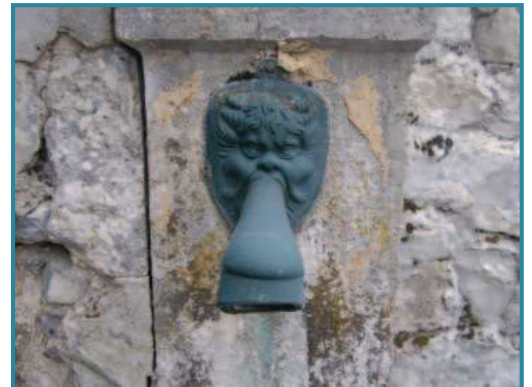
FICHE Crolles 8

Contrôle de l'arrivée d'eau	
Débit <i>constant ou saisonnier</i>	aucun
Provenance	
Potabilité	
Faune et flore visible aux abords	mauvaise herbe
Etat sanitaire apparent	bon
Aménagements <i>Accès au public, fleurissement ..</i>	aucun
Inscriptions visibles	
Etat apparent du monument	mauvais
Travaux de restauration prévus	
Intérêt <i>touristique, utilitaire, historique</i>

le bassin n'est plus en eau.
La plupart des bassins de Crolles ont été construit dans la première moitié du 19e siècle. Le premier bassin dans lequel coulait l'eau du jet devait rester propre et servait d'abreuvoir. Le second bassin contigu était aménagé

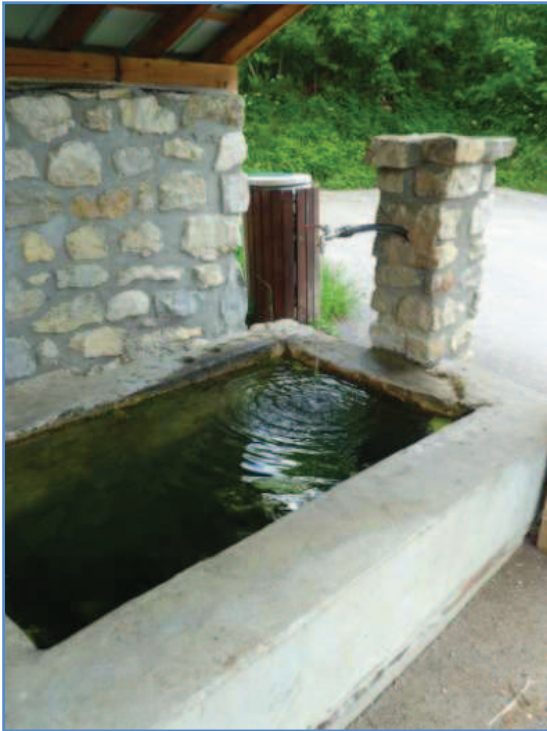
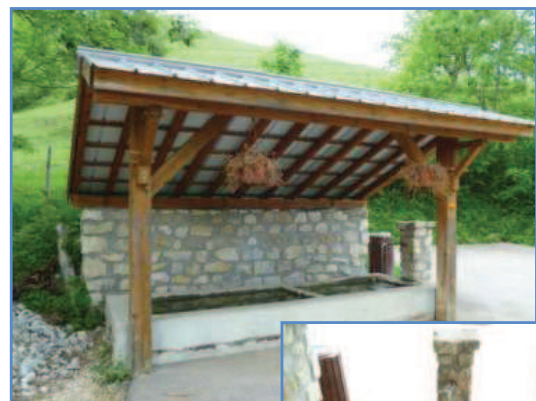
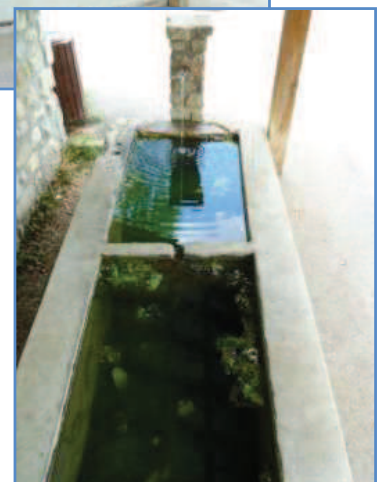
FICHE Entremont-le-Vieux 2

INFORMATIONS COMPLEMENTAIRES ET ANECDOTES
Signes de rénovation (présence d'une pierre taillée recouverte de béton, ajout d'un triomphe et d'un abri en pierres apparentes)

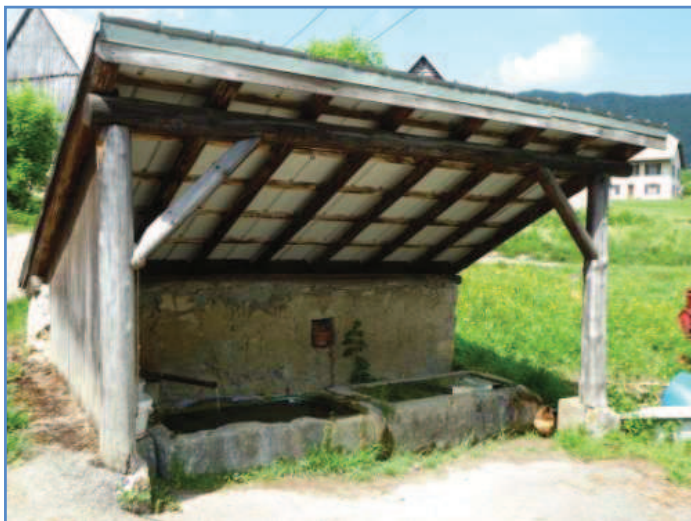
FICHE Entremont-le-Vieux 4

INFORMATIONS COMPLEMENTAIRES ET ANECDOTES
Entretien et fleurissement par les voisins. Quelque soit la saison, l'eau sort toujours à la même température. Réclamation à faire au Parc : anormal que les touristes viennent laver leur chien dans le bassin.
