FICHE Saint Vincent de Mercuze 1

FICHE DE RECENSEMENT DES POINTS D'EAU ACCESSIBLES AU PUBLIC EN CHARTREUSE

Mai-Juin 2011

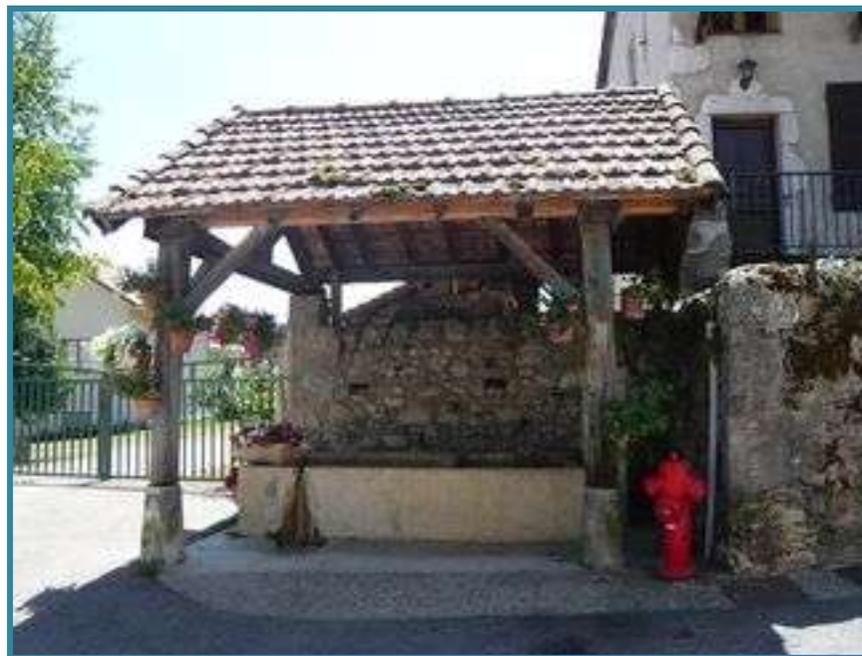
FICHE Saint Vincent de Mercuze 17

Contrôle de l'arrivée d'eau	non
Débit <i>constant ou saisonnier</i>	constant
Provenance	réseau communal
Potabilité	non indiqué mais l'eau est consommée
Faune et flore visible aux abords	
Etat sanitaire apparent	bonbon
Aménagements <i>Accès au public, fleurissement ..</i>	fleurissement
Inscriptions visibles	
Etat apparent du monument	bon
Travaux de restauration prévus	
Intérêt <i>touristique, utilitaire, historique</i>	utilitaire touristique

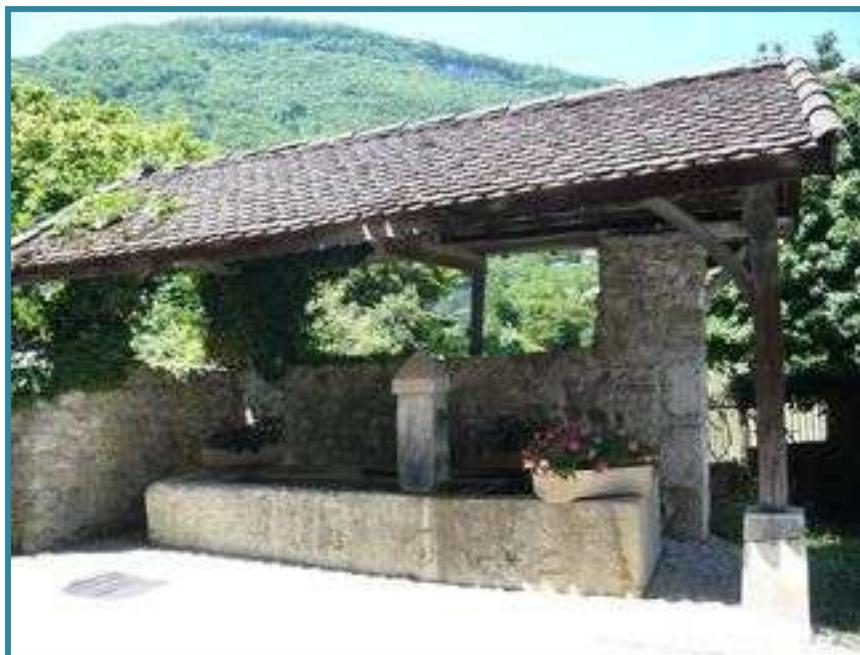
FICHE Saint Vincent de Mercuze 18

Contrôle de l'arrivée d'eau	non
Débit <i>constant ou saisonnier</i>	constant
Provenance	réseau communal
Potabilité	non indiqué mais l'eau est consommée
Faune et flore visible aux abords	
Etat sanitaire apparent	bonbon
Aménagements <i>Accès au public, fleurissement ..</i>	fleurissement
Inscriptions visibles	
Etat apparent du monument	bon
Travaux de restauration prévus	
Intérêt <i>touristique, utilitaire, historique</i>	utilitaire touristique

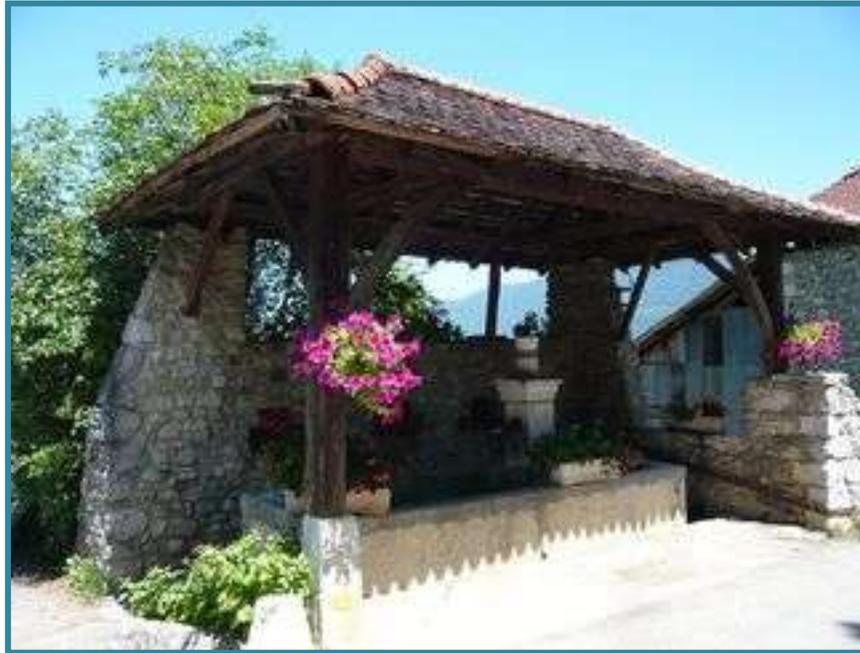
FICHE Saint Vincent de Mercuze 19

Contrôle de l'arrivée d'eau	non
Débit <i>constant ou saisonnier</i>	constant
Provenance	réseau communal
Potabilité	non indiqué mais l'eau est consommée
Faune et flore visible aux abords	
Etat sanitaire apparent	bonbon
Aménagements <i>Accès au public, fleurissement ..</i>	fleurissement
Inscriptions visibles	
Etat apparent du monument	bon
Travaux de restauration prévus	
Intérêt <i>touristique, utilitaire, historique</i>	utilitaire touristique

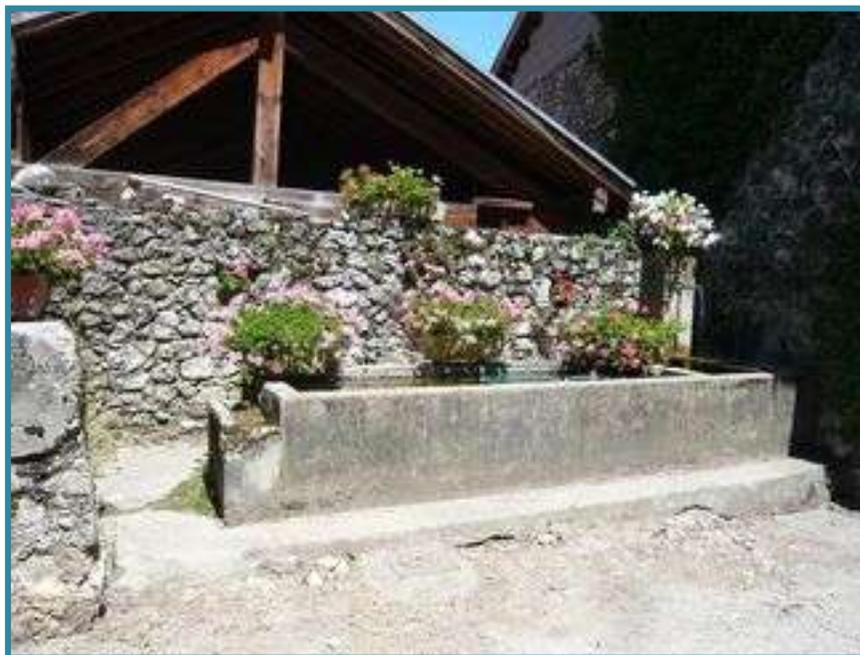
FICHE Saint Vincent de Mercuze 20

Contrôle de l'arrivée d'eau	robinet
Débit <i>constant ou saisonnier</i>	constant
Provenance	réseau communal
Potabilité	non indiqué mais l'eau est consommée
Faune et flore visible aux abords	
Etat sanitaire apparent	bonbon
Aménagements <i>Accès au public, fleurissement ..</i>	fleurissement
Inscriptions visibles	
Etat apparent du monument	bon
Travaux de restauration prévus	
Intérêt <i>touristique, utilitaire, historique</i>	utilitaire touristique

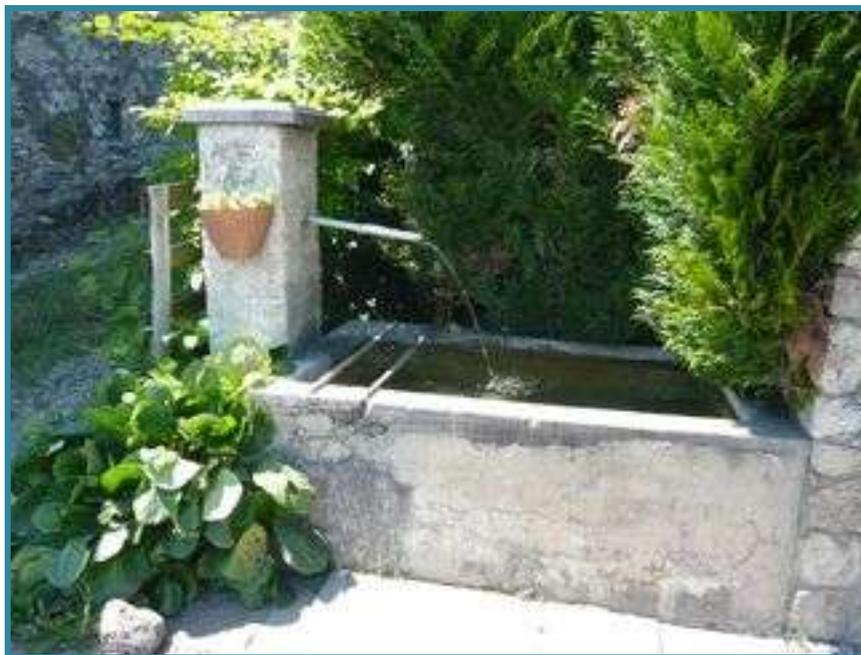
FICHE Saint Vincent de Mercuze 21

Contrôle de l'arrivée d'eau	non
Débit <i>constant ou saisonnier</i>	constant
Provenance	réseau communal
Potabilité	non indiqué mais l'eau est consommée
Faune et flore visible aux abords	
Etat sanitaire apparent	bonbon
Aménagements <i>Accès au public, fleurissement ..</i>	fleurissement
Inscriptions visibles	
Etat apparent du monument	bon
Travaux de restauration prévus	
Intérêt <i>touristique, utilitaire, historique</i>	utilitaire

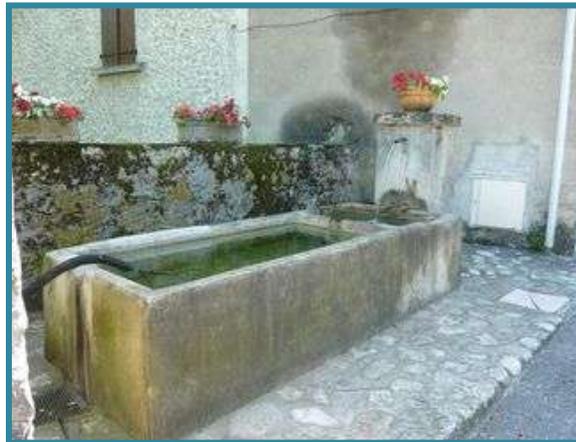
de Mercuze 22

Contrôle de l'arrivée d'eau	non
Débit <i>constant ou saisonnier</i>	constant
Provenance	réseau communal
Potabilité	non indiqué mais l'eau est consommée
Faune et flore visible aux abords	mousse
Etat sanitaire apparent	bonbon
Aménagements <i>Accès au public, fleurissement ..</i>	fleurissement
Inscriptions visibles	
Etat apparent du monument	bon
Travaux de restauration prévus	
Intérêt <i>touristique, utilitaire, historique</i>	utilitaire
