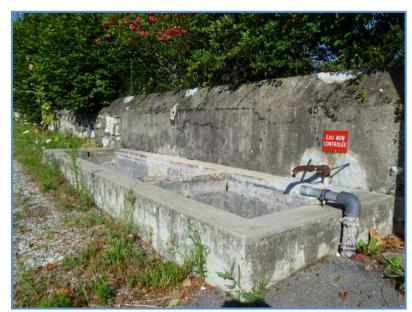
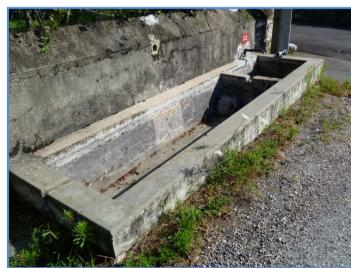
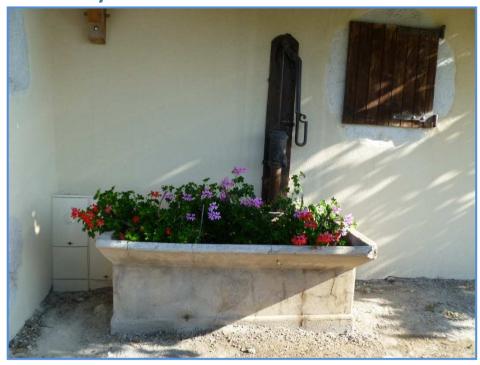
CARACTERISTIQUES GENERALES	
Type de point d'eau	bassin
Epoque de construction	contemporain
Nom officiel du monument	
Nom d'usage si différent	fontana pourria
Matériaux de construction	béton
Toit	non
Matériaux sol	béton

CARACTERISTIQUES DETAILLEES		
Contrôle de l'arrivée d'eau	non	
Débit	aucun	
constant ou saisonnier		
Provenance		
Potabilité	indication eau non controlée	
Faune et flore visible aux abords		
Etat sanitaire apparent		
Aménagements		
Accès au public, fleurissement		
Inscriptions visibles		
Etat apparent du monument	bon	
Travaux de restauration prévus		
Intérêt		
touristique, utilitaire, historique

Intérêt touristique, utilitaire, historique		
	USAGES	
Usages connus du passé consommation		
-	arrosage	
Usages actuels	aucun

Les bassins encore en eau sont rares dans la commune. Beaucoup ont été détruits ou alors sont situés sur des propriétés privées.

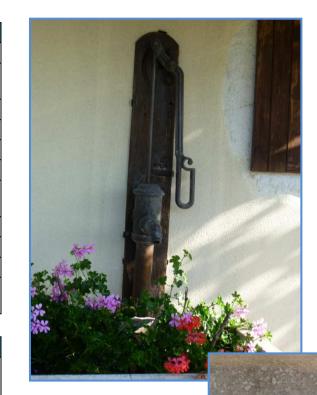
CARACTERISTIQUES GENERALES	
Type de point d'eau	bassin
Epoque de construction	contemporain
Nom officiel du monument	
Nom d'usage si différent	
Matériaux de construction	béton
Toit	contre une façade
Matériaux sol	béton

CARACTERISTIQUES DETAILLEES	
Contrôle de l'arrivée d'eau	oui
Débit	aucun
constant ou saisonnier	
Provenance	
Potabilité	non indiqué
Faune et flore visible aux abords	fleuri
Etat sanitaire apparent	
Aménagements	
Accès au public, fleurissement	
Inscriptions visibles	1918
Etat apparent du monument	bon
Travaux de restauration prévus	
Intérêt	historique
touristique, utilitaire, historique

Les bassins encore en eau sont rares dans la commune. Beaucoup ont été détruits ou alors sont situés sur des propriétés privées. C'est le cas de celui-ci (photo prise depuis la voie publique).

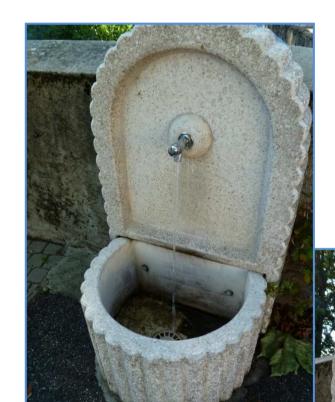
CARACTERISTIQUES GENERALES	
Type de point d'eau	Point d'eau
Epoque de construction	contemporain
Nom officiel du monument	
Nom d'usage si différent	
Matériaux de construction	pierre taillée
Toit	non
Matériaux sol	pierre taillée

CARACTERISTIQUES DETAILLEES	
Contrôle de l'arrivée d'eau	oui
Débit	pérenne
constant ou saisonnier	
Provenance	réseau
Potabilité	non indiqué mais l'eau est
	consommée
Faune et flore visible aux abords	
Etat sanitaire apparent	bon
Aménagements	
Accès au public, fleurissement	
Inscriptions visibles	
Etat apparent du monument	bon
Travaux de restauration prévus	
Intérêt	utilitaire
touristique, utilitaire, historique

USAGES	
Usages connus du passé	consommation
Usages actuels	consommation
