Le Pont de la Tannerie

Carte d'identité

- * Construit au XVI^e siècle
- * Egalement appelé : Pont du Moulin
- * Situé sur la commune de : St Pierre de Chartreuse

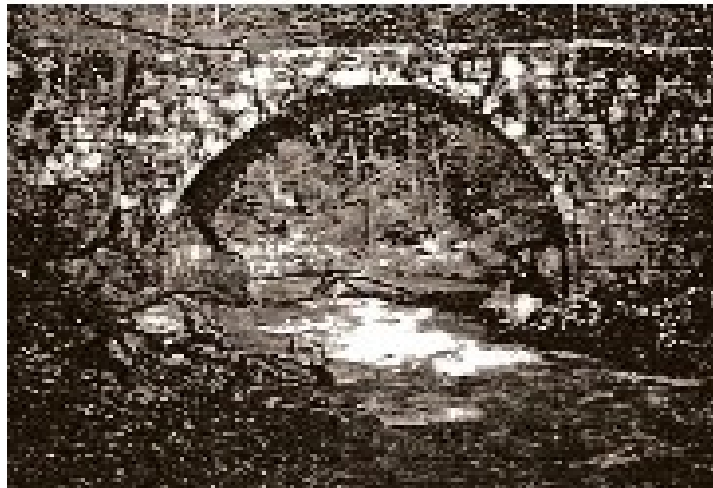
- * Son tablier a été recouvert au XIX^e siècle de pierres et de galets maçonnés
- * A chaque extrémité du tablier se trouvent deux « chasse-roues » postérieurs à la construction du pont

- * Classé au titre des monuments historiques depuis 1923
- * Etat de conservation : délabré

- * Les culées en aval sont fortement dégradées, notamment en rive gauche, du fait des ruissellements mal canalisés venant de la forêt
- * Des travaux d'urgence doivent être rapidement réalisés
